# 增程器三结合面渗油分析与解决方案

**摘要:** 某款增程器在开发过程中, 在发动机缸盖-缸体-正时罩盖三结合面处, 出现了整车耐久路试渗油现象。通过理论分析, 并对该发动机渗油处三结合面的结构、受力、模态等各个维度进行了CAE分析, 并通过产品结构的优化和工艺改善, 完成了增程器总成的台架和实车耐久验证, 成功解决了增程器三结合面渗油品质问题, 保证了整车的开发周期并减少了成本投入。

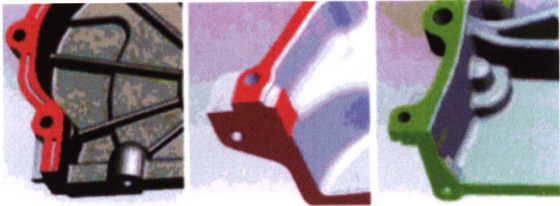
图5 几种常见正时罩盖储胶槽结构及面压测试

为保证缸体、缸盖前端面与正时罩盖充分密封结合，常规的工程方案一般在正时罩盖结合面处设计储胶槽结构，并在内部边缘设计有0.5mm的倒角，并结合面压测试判断压痕是否清晰连续且具备适当宽度，一般设计宽度范围为4.8~9.0mm（见图5）。

对于该故障机的正时罩盖采用双层伞状储胶槽，拆解过程中可以判断密封槽储胶相对完整且连续，密封胶无明显剥离断裂现象，通过面压测试其压痕也相对完整但不连续。
