# 一起变压器差动保护动作分析与启示

变压器纵向差动保护作为主保护，对保障变压器安全运行起到至关重要作用，介绍一起变压器差动保护动作案例，通过分析保护动作时刻保护装置和故障录波器波形，确认本次保护动作由电流二次测量回路异常引起，同时经现场排查验证分析的正确性，最后提出相应措施和建议。

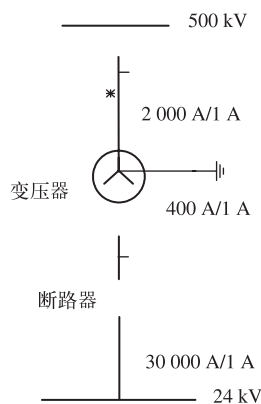
图1 M电站电气主接线图

M电站变压器容量为1 000 MV·A，电压比为 $550 \pm 3 \times 2.5\%$  kV /24 kV，接线方式为Yn-d11，高压侧CT电流比为2 000 A/1 A，高压侧中性点外接

零序CT变比400 A/1 A，低压侧CT电流比为30 000 A/1 A，变压器高压侧采用3/2接线方式。该变压器采用双套、主后一体保护装置，变压器纵向差动范围包括高压侧套管CT和低压侧CT，高压侧零序过电流保护取高压侧中性点外接零序CT，电气主接线如图1所示。
