# 660MW锅炉水冷壁管道泄漏分析

**摘要:** 火电厂锅炉材料失效泄漏是机组非计划停运的主要原因之一, 导致因材料失效而泄漏的原因错综复杂, 但鳍片焊接引起的失效泄漏相对较少。以某电厂660MW机组锅炉侧墙垂直水冷壁泄漏为基础, 通过金属材料宏观分析、力学分析、金相检测等方法对失效管道进行试验, 并结合现场实际情况分析泄漏原因。试验结果表明: 本次管道泄漏为管道鳍片拉裂, 裂纹扩展至水冷壁管道, 导致管道在高温、高压下爆管泄漏。

## Leak analysis of 660MW boiler water wall pipeline

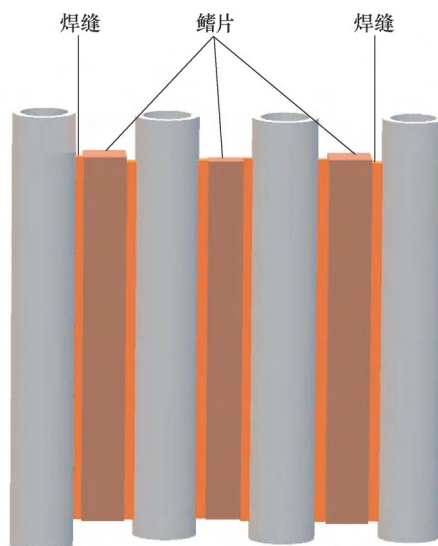
图2 水冷壁结构示意

电厂机组为660MW高效超超临界(蒸汽压力 $\geq 25\text{MPa}$ ,蒸汽温度 $> 580^\circ\text{C}$ )燃煤发电机组。泄漏点为锅炉侧墙垂直水冷壁标高60m,管道材质为12Cr1MoVG低合金珠光体耐热钢,规格为 $\phi 31.8\text{mm} \times 6.5\text{mm}$ 。泄漏位置如图1所示,水冷壁结构如图2所示。
