# 内圆磨床工作台铸件结构与工艺优化

崔希文

河南工业大学工程训练中心 河南郑州 450001

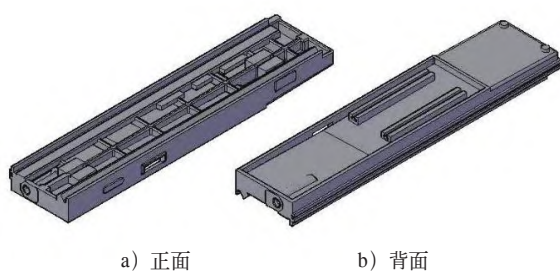
图1 工作台三维结构

铸件重 $190\text{kg}$ , 材质HT200, 轮廓尺寸为 $1400\text{mm} \times 300\text{mm} \times 100\text{mm}$ , 三维结构如图1所示。原工艺生产时存在一些非常棘手的问题, 如主砂芯

制作难度大, 耗费工时多; 虽然导轨硬度合格, 但矩形方框边缘、导轨侧边缘、淌水孔沿(见图2)等薄壁处出现麻口或白口组织, 致使加工难度大, 以及工作台内腔靠近平导轨一侧粘砂严重、清理难度大等。为得到力学性能优良、无铸造缺陷的机床工作台铸件<sup>[1]</sup>, 多年来一直进行着各种尝试, 效果不甚理想。经研讨、分析认为, 改进铸件结构是解决上述问题的最佳途径。征得设计人员同意, 在不改变外形尺寸的前提下, 改进铸件结构, 调整工艺方案, 使诸多问题得以解决, 生产出合格的工作台铸件, 从而达到降低生产难度、节约金属材料、降低生产成本, 以及提高成品率的效果。

1) 导轨部位(包括平导轨、 $\Delta$ 导轨)厚度偏大,在外形机械加工尺寸保持不变的情况下,适当增大内腔左侧区域高度尺寸,使导轨部位变薄,平导轨厚度由原尺寸减为14mm;内腔右侧区域随着 $\Delta$ 导轨外形作出相应的改变,保证其垂直壁厚为14mm,改进结构如图7所示;安装齿条的基准面——3个小平台(见图1)局部加厚,保证应有的强度。这样改进之后,导轨壁厚19mm(含加工余量)与矩形方框沿、导轨侧沿及其他薄壁部位的厚度就比较接近了,使原设计的壁厚悬殊情况得以改善。工作台内腔高度最小区域尺寸由原来的16~

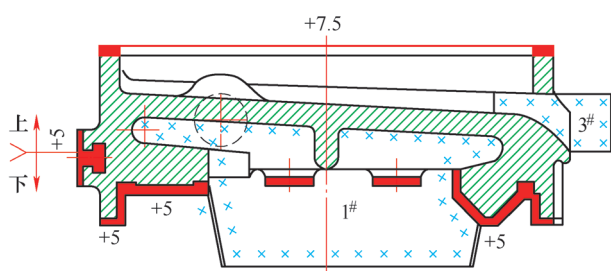
图4 分模面与分型面位置

原铸造工艺(见图3)采用粘土砂、两箱分模造型,导轨面朝下,干型干芯,分模面、分型面为同一平面,位置如图4所示。上下模做成模板形式,以保证其刚度,减少变形。工作台内腔形状复杂,共由3个砂芯形成。1<sup>#</sup>、2<sup>#</sup>砂芯(见图5)长675mm,拼到一起形成工作台内腔的主体部分。3<sup>#</sup>砂芯为淌水孔砂芯。
