# 汽车焊装自动点焊飞溅问题 分析及优化

王德昌 李卫元

北京福田戴姆勒汽车有限公司 北京 101400

**摘要：**对汽车白车身点焊飞溅原理进行阐述，之后进一步针对实际生产过程中的具体飞溅现象进行飞溅分析，并给出解决办法及优化标准，对汽车焊装点焊飞溅优化工作，具有一定的参考意义。

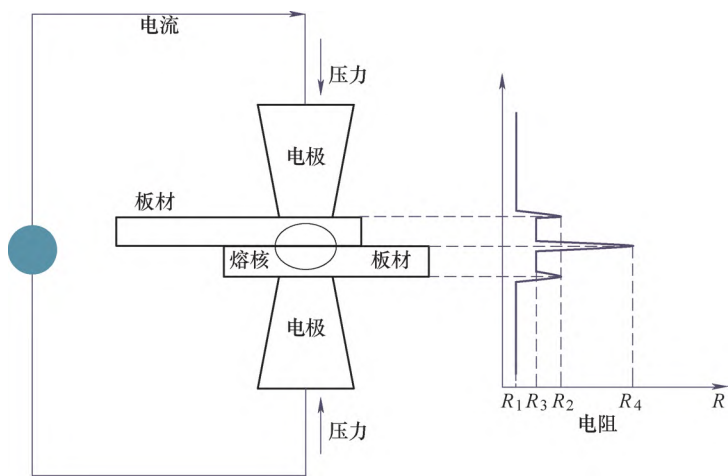
图中， $R_1$ 是电极本身电阻； $R_2$ 是电极和板材之间的电阻，该部分电阻是无用电阻，该电阻过大会造成粘帽、飞溅、击穿、压痕深等缺陷，应尽量减小； $R_3$ 是板材本身电阻，电流通过该电阻产生电阻热，生成融核； $R_4$ 是板材间电阻，该电阻是点焊融核形成的开始点。过大易造成飞溅、击穿等缺陷；过小则易造成小焊核、开焊。应适当的进行控制。

图1 电阻焊电极间电阻示意

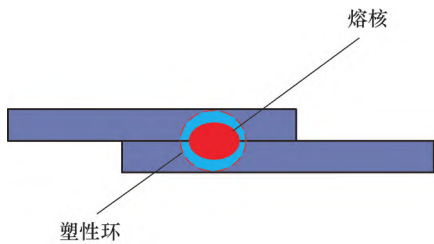
在焊接时，板材间接触点会产生“塑性环”和“熔核区”。塑性环包裹着熔核区（见图2）一起生长，使处在焊接压力状态下的熔融金属液不会飞溅出去。但当熔核的生长速度大于塑性环，或者熔核直径生长到大于电极帽端面时，塑性环就无法对金属液形成约束，进而产生飞溅。

图2 塑性环包裹融核
