# 涂装车间底漆滑橇扫描故障分析与解决

**摘要:** 对涂装车间底漆滑橇扫描过程中出现的扫描故障进行调查分析和验证, 并采取了相应的控制措施, 最终解决了生产过程中出现的滑橇扫描故障, 提高设备的开动率。

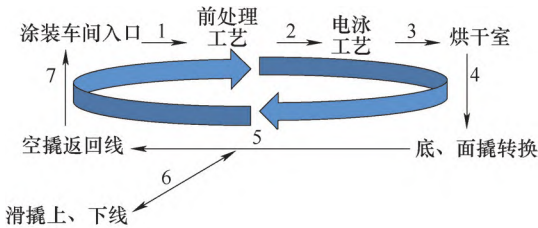
图1 滑橇循环

底漆滑橇根据生产节拍在生产线上循环周期运行, 在生产工位特定位置1、2、3、4、5、6、7(见图1)设有滑橇扫描装置, 通过ELOPID扫描装置读取、写入滑橇的号码, 传递给PLC执行程序, 承载的车型信

某车架涂装生产线为2004年投产，主要产品为轿车+SUV混线生产，生产节拍为56JPH（件/小时）。近期前处理入口、电泳入口滑橇扫描系统时常报滑橇号未扫描上故障，PLC未接收到滑橇信息，车身停在滚床上停止前进，需要人工到现场查看滑橇号，然后在控制器上手动输入，系统才能恢复自动。
