# 纯电动跑车剪刀门匹配问题 分析及研究

**摘要：**剪刀门作为跑车极具前瞻性的设计亮点，在当今的汽车市场，受到广大消费者关注。以某纯电动跑车开发过程为例阐述如何稳定控制剪刀门与侧围、剪刀门与翼子板间隙、面差等匹配问题，提升剪刀门外观感知质量，减少市场客户抱怨，为如何控制剪刀门匹配问题提供了解决方法和思路。

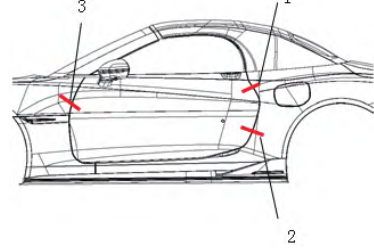
表3 白车身剪刀门报交标准（BVS） (单位：mm)

(6) 分析白车身报交标准是否正确 项目初期，根据整车DTS设计<sup>[1]</sup>及历史项目经验制定白车身报交标准（见表3），前期制定时未考虑剪刀门跑车单铰链结构差异及撑杆力姿态变化特殊性，对故障问题具有一定影响。

(1) 剪刀门姿态变化优化措施 由于剪刀门受撑杆总成、软顶顶出力影响, 前期对撑杆力进行多轮优化, 故障未改善, 姿态产生的变化设计上无法消除, 故对白车身报交标准要求进行调整优化。结合剪刀门撑杆总成、软顶顶出力、油漆撑杆工装导致的匹配变化量, 进行多轮试装及反复验证, 最终确定优化白车身报交标准(见表5), 其中位置1与位置2面差新增一致性要求 $P: 1.5\text{mm} \pm 0.5\text{mm}$ (位置一减去位置二面差
