# 浅谈电压异常的故障类型

中韩（武汉）石油化工有限公司

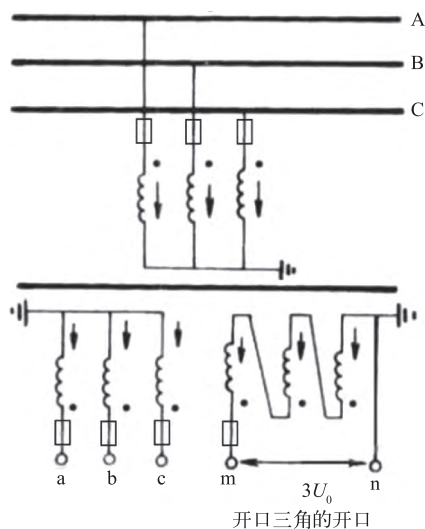
图1 PT原理接线图

6 kV系统PT正常运行状态如图1所示，其一次侧绕组按星形接线，并配有三个高压熔断器，二次侧一般有两个绕组，一组接成星形接线，配有三个低压熔断器（或者三个单极断路器），主要供保护和测量使用；另一组接成开口三角形，配有一个低压熔断器（或者一个单极断路器），以供零序电压测量和保护使用。PT一次侧星形接线中性点必须接地，若中性点不接地，当系统发生单相接地故障时，中性点就会产生位移形成对地电压，但每一相

对中性点的电压并没有改变，如此便会影响PT二次侧开口三角的零序电压测量，致使二次侧开口三角无法测出零序电压，从而不能实现对单相接地故障的监控、告警；若PT一次侧星形接线中性点接地，当系统发生单相接地故障时，每一相对中性点的电压即为相对地电压，PT二次开口三角处即可准确测出零序电压。PT二次侧中性点也必须接地，以防止PT一次侧故障，一次高电压窜至低压侧，伤及人员、设备。
