# 汽车车门外露焊点压痕深度的综合优化

## Comprehensive optimization scheme for the indentation depth of the exposed solder joint of a vehicle door

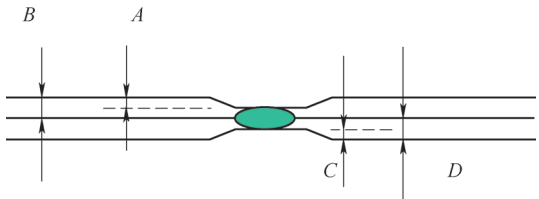
图1 压痕深判断标准

电极加压在板材上留下压痕深度超过薄板厚度的50%时，焊点判定为压痕深。如图1所示，B表示上板厚度，D表示下板厚度，中间凹陷部分为成形焊点，虚线表示压入深度水平线。考虑重点关注外露面，故A的测量为主要测量数据。若测试结果

$A/B \geq 50\%$ 则视为不合格。反之， $D$ 表示上板厚度， $B$ 表示下板厚度，则 $C/D \geq 50\%$ 视为不合格。另外，内板与加强板焊接时，加强版材料性能一般是强于内板，内板变形量就会偏大，故而降低了整车的外观质量。
