# 1Cr11Ni2W2MoV不锈钢渗氮表面磨削后点状剥落问题研究

**摘要:** 1Cr11Ni2W2MoV不锈钢的零件渗氮处理后, 零件渗氮表面磨削后发现渗氮面存在点状剥落现象。通过研究氮化物剥落形貌及分布、渗氮层金相组织及硬度, 探讨了渗氮层磨削后出现点状剥落的原因, 并提出了解决该问题的工艺解决措施。

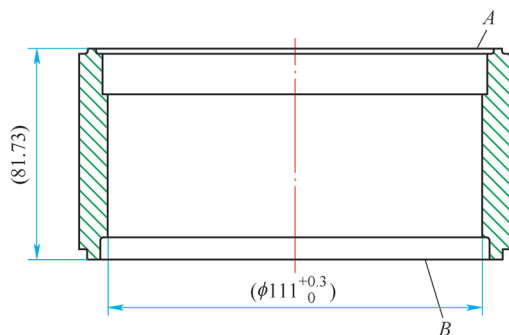
螺母零件材质为1Cr11Ni2W2MoV不锈钢，加工工艺流程：下料→锻造→调质热处理→机械加工→渗氮→磨削。零件结构如图1所示。由于渗氮过程中N原子由表面通过扩散进入基体，在渗氮表层容易出现渗氮层网状组织、化合物疏松层等缺陷，这些缺陷若不去除，则在使用过程中易剥落，影响产品的使用安全，因此航空产品在渗氮后一般通过磨削来去除渗氮面表层的富氮层。该零件工艺安排渗氮面表层去除0.03~0.08mm的氮化物。因此，工艺规定渗氮技术要求为：渗氮层深度0.28~0.43mm，渗氮层硬度HR15N>89。

图1 零件结构 (A面、B面渗氮)
