# 某压气机叶片疲劳失效分析

**摘要:** 某叶片从榫头断裂, 对叶片及其对应榫槽分别进行宏观、微观检查, 以及金相组织与硬度检测。结果表明: 叶片材质及金相组织均未见异常, 硬度符合要求, 叶片断裂性质为高周疲劳, 有多个疲劳区, 源区为短线源, 裂纹的萌生与榫头侧面微动损伤有关; 叶片榫头与榫槽配合面上边缘附近镀银层不完整, 金属基体表面有砂粒残留, 榫头与榫槽紧配合, 这些因素都会恶化表面接触状态, 造成局部微动损伤。

## Analysis of the blade fracture

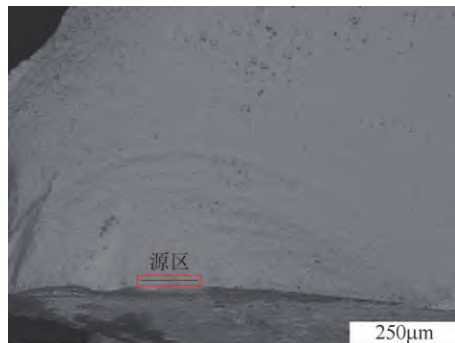
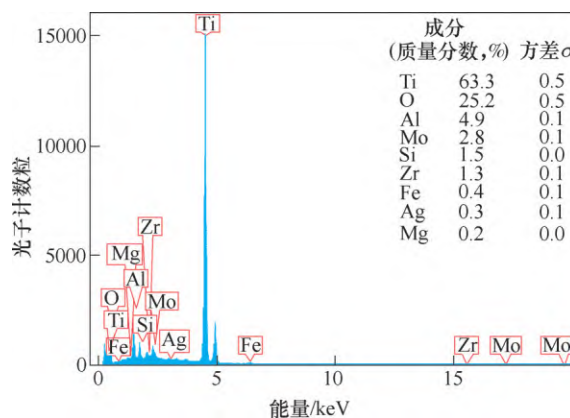
图7 源区能谱成分分析

(1) 断口微观分析 将断口放置在扫描电镜下观察, 主源区为短线源, 萌生于表面, 未见冶金缺陷, 源区附近断口被蹭伤 (见图6), 能谱分析结果如图7所示。扩展区弧线及条带特征清晰, 条带细密 (见图8), 能谱分析结果如图9所示。

a) 源区能谱分析位置

b) 源区能谱成分分析谱图

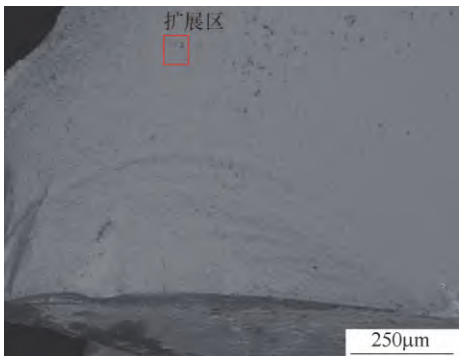
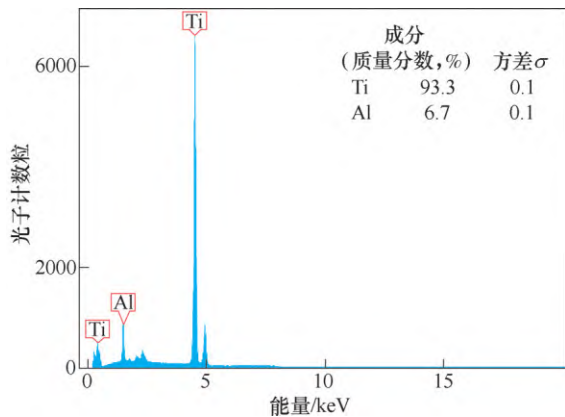
图9 扩展区能谱成分分析

a) 扩展区能谱分析位置

b) 扩展区能谱成分分析谱图

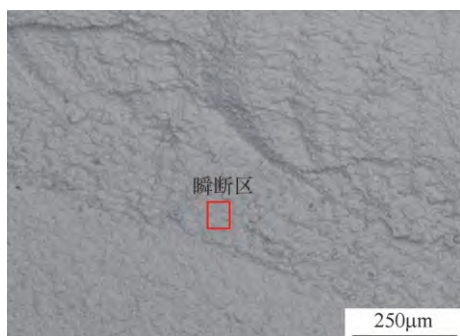
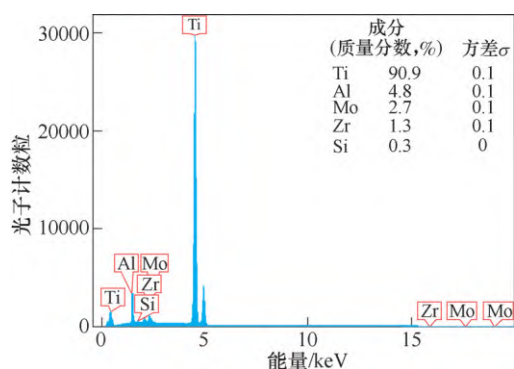
图13 瞬断区能谱分析结果

部可见韧窝带与二次裂纹特征, 如图11所示。叶盆侧与叶背侧两条疲劳裂纹在叶身中部交汇后发生瞬断, 瞬断区微观形貌均为韧窝(见图12), 能谱分析结果如图13所示。

a) 谱图位置

b) 谱图能谱分析

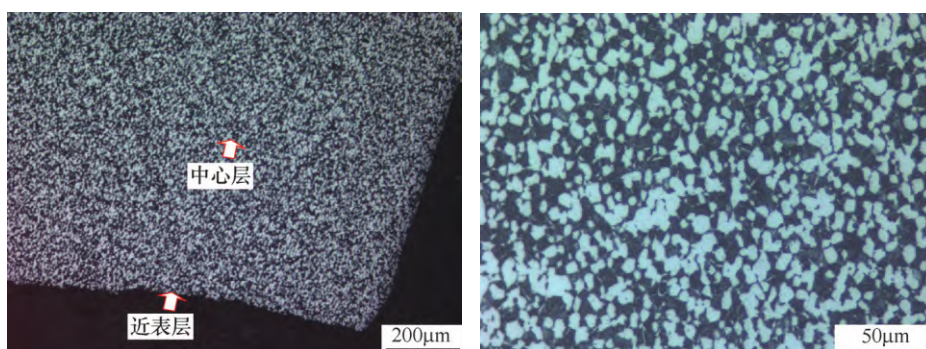
在断裂叶片源区附近及扩展区截取断口截面磨制金相试样，表面组织与中心组织未见明显差异，均为双态组织（见图18），符合企业相关标准要求。在榫头侧面与榫槽配合区域，镀银层不连续，局部镀银层嵌入基体，如图19所示。对榫头进行硬度检测，加载时间10s，加载载荷300g（2.94N），检测5点取平均值，结果见表1。从表1可看出，榫头中心硬度为363HV，符合技术要求（351~

a) 低倍特征

b) 高倍特征
