# 行星轮内孔枝晶状花斑研究

**摘要:** 针对行星轮渗碳淬火、内孔磨削后, 酸蚀检查时发现内孔表面局部存在枝晶状花斑的情况, 对行星轮进行解剖, 分别从材料、硬度和金相组织等多个方面进行研究分析, 评估枝晶状花斑对零件质量的影响。结果表明: 枝晶花斑痕迹与锻件原材料成分偏析引起组织不均匀有直接关系, 产生原因与热处理工艺过程无关, 深色区和浅色区的马氏体组织级别、显微硬度存在较大的差异, 因此建议超过国家标准要求的材料不得使用。

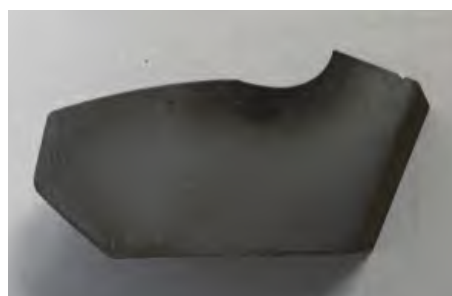
图32 随炉仿形试样

为了验证没有发现枝晶状花斑零件的状态，选取了随炉仿形试样（见图32）进行相关检测，随炉仿形试样与零件采用相同熔炼炉次毛坯锻造，技术要求与零件完全相同，可以代表零件母体性能。

常规随炉试样在金相显微镜100倍、500倍下均未发现深色、浅色区域相间的组织差异，组织形态均匀。表面马氏体组织和距表面1.6mm处马氏体组织均被评级为3级，如图33~图36所示。由此可知，
