# 汽车后扭力梁开裂问题分析

**摘要:** 使用直读光谱仪、硬度计、扫描电镜和金相显微镜对某车型疲劳耐久试验开裂的后扭力梁进行失效分析。其化学成分和硬度符合材料标准和图样技术要求。断口和金相检测结果表明: 后扭力梁失效模式为起源于内壁的应力腐蚀开裂, 主要原因是后扭力梁内壁防腐处理不良引起腐蚀, 导致高强度组织敏感的后扭力梁在疲劳强度试验拉应力的作用下发生应力腐蚀开裂并扩展。使用内壁无腐蚀现象的后扭力梁总成进行疲劳耐久试验, 结果无开裂问题。

## Fracture failure analysis of vehicle rear torsion beam

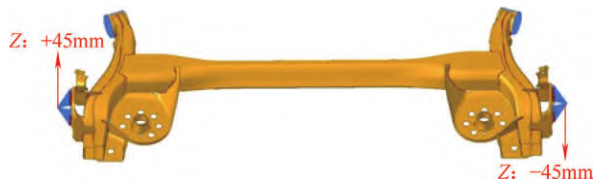
图1 加载方式

某车型的后扭力梁总成在设计开发阶段进行的疲劳耐久试验中开裂失效, 试验开始至发现开裂时, 按试验次数计算完成率为40%, 试验在两侧轮心处加载垂直方向上大小相同、方向相反的位移, 加载方式如图1所示。试验过程中扭力梁开裂位置受交替拉-压应力作用<sup>[6]</sup>, 为确定开裂失效原因, 避
