# 奔驰V253车型发动机舱盖表面坑包问题分析及解决

**摘要：**针对V253车型投产时发动机舱盖后沿前风挡位置出现的表面坑包问题，利用鱼骨图分析各种影响因素，找到了影响机器人包边表面质量的四个主要原因：冲压件法兰边接刀口尺寸、单边焊参数、机器人滚边压力以及物流料框。分别针对这几个影响因素进行了相应优化，最终发动机舱盖后沿前风挡位置的包边质量得到很大优化，达到质量要求。

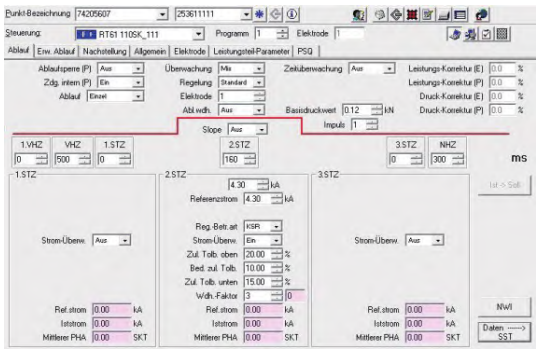
单边焊的下支撑块表面对发动机舱盖表面坑包情况影响很大，如果支撑块表面不能与零件表面完全贴合，表面极易出现坑包缺陷。在解决V253车型表面质量问题时，首先将零件下方的支撑铜块表面进行打磨，使支撑面与零件表面曲面完全随形而贴合。然后分别研究电流、电极压力、焊接电流及焊接时间等参数对发动机舱盖表面质量影响。观察在不同压力参数下发动机舱盖表面质量情况。电极压力与表面质量之间的关系如图6所示。通过实验表明，在支撑铜块高度及铜块上表面与零件曲面完全贴合时，焊接时焊接电流及电极压力对发动机舱盖的外表面质量影响最大。
