# 复合铰刀铰削深孔

江苏石油勘探局机械厂 (江都 225131) 杨红旗 屈竹玲 邱晓锋

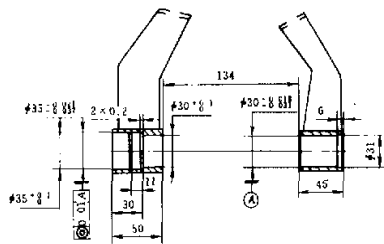
图 1

春兰 250 摩托车车架后叉头两孔同轴度要求高 (图 1), 两轴头孔精度要求高, 表面粗糙度值低。由于同轴孔整体深度大、孔径小、加工困难, 若采用专用设备加工, 成本高, 如制作配套工装, 周期长。为此, 一般采用复合铰刀加工。

针对轴孔结构特点: 在 Z3080 钻床上采用复合铰刀加工, 先以  $\phi 30 \pm 0.01$  mm 孔为基准, 以铰刀  $\phi 30 \pm 0.02$  mm 处定位, 铰削  $\phi 30 \pm 0.018$  mm 孔; 再以  $\phi 30 \pm 0.018$  mm 孔为基准, 以铰刀  $\phi 30 \pm 0.048$  mm 处定位, 铰削  $\phi 35 \pm 0.021$  mm。这样就可保证两段孔的同轴度, 其加工精度和表面粗糙度依靠铰刀的精度及形状来保证。为了提高加工效率, 分两次铰削。

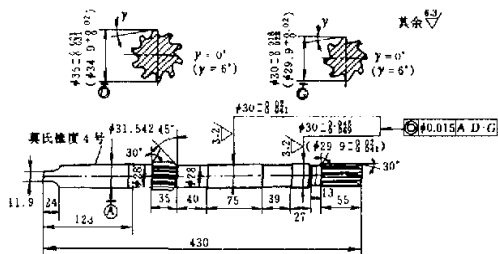
图 2

铰刀的主要部分如图 2, 其中括号内的尺寸表示粗铰刀尺寸, 刀具材料 W18Cr4V, 热处理硬度: 刃口部分 63~66HRC, 其余部分 45~55HRC。

切削参数, 粗铰余量一般为 0.15~0.30mm, 本次取 0.2mm, 精铰余量一般为 0.05~0.15mm, 本次取 0.06mm。铰削速度, 粗铰为 0.17~1m/s, 精铰为 0.03m/s, 进给量, 粗铰为 1.2mm/r, 精铰
