# 离心铸造高铬双金属泥浆泵缸套的缺陷及故障分析

河南省驻马店市柴油机厂

我厂自 1984 年开始, 就为中原、胜利、辽河等油田生产钻井用泥浆泵高铬双金属缸套。内套为高铬铸铁, 均采用离心铸造工艺。使用的离心浇注机是自制的悬臂式和滚轮式两种, 通常用悬臂式离心机生产高铬内套, 用滚轮式离心机生产 ZG310—570 外套。缸套常见规格形状如下图所示。

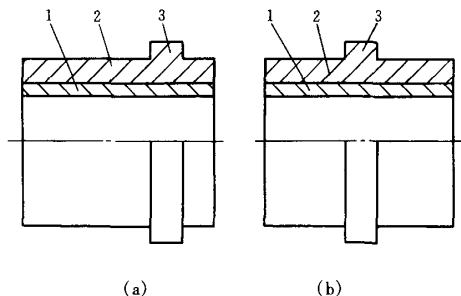
(a) (b)  
1. 内套 2. 外套 3. 卡箍部

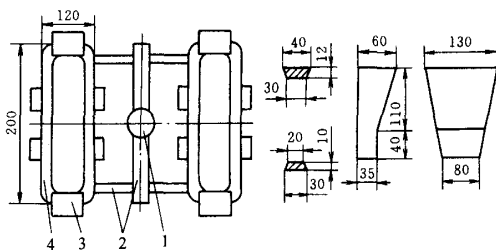
图1 浇注系统和冒口

(2) 浇注系统 内浇道直接做在模样上,由于铸件形状及浇注系统各不相同,因此以底注式为主(如图1所示,以模圈为例)。

1. 直浇道 2. 横浇道 3. 冒口 4. 模圈
