# 机用丝锥螺纹部分的磨削

陕西渭河工模具总厂 (宝鸡 722405) 梁银辉

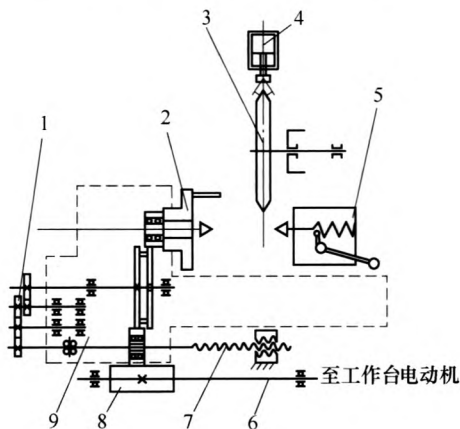
图 1

我厂对丝锥螺纹部分最后的磨削加工,使用设备为SB722A/K丝锥磨床,该机床加工M3~M10规格的机用丝锥有一定的优势。该机床主要由砂轮架、工作台头架、尾座、传动部分和冷却装置等部分组成。其传动原理如图1所示。磨削丝锥螺纹时先将上好夹头的丝锥毛坯顶于头架与尾座两顶尖之上,注意夹头必须置于头架旋转盘两拨杆之间,因为SB722A/K丝锥磨床通常采用的是双向磨削。启动机床后,砂轮架第一次进给,工作台电动机带动工作台向右移动,同时工作台上头架拨动丝锥转动,开始对螺纹部分磨削。当磨够螺纹部分长度后,砂轮架第二次进给,工作台开始反向,向左移动。当行至开始位置时停止,砂轮架第三次进给,

- 1.螺距齿轮组 2.工作台头架拨盘
- 3.砂轮 4.砂轮修整器 5.尾座工作台头架拨盘
- 6.电动机传动轴 7.工作台丝杠
- 8.长传动齿轮 9.工作台

工作台反向移动进行第二次循环磨削。每加工完一支丝锥进行这样的循环三次,砂轮架进给六次。当砂轮架第四次进给时,砂轮修整器对砂轮自动修整一次。工作台移动和头架转动之间采用齿轮传动链,以保证头架带丝锥每转一圈,工作台纵向移动一个螺距。

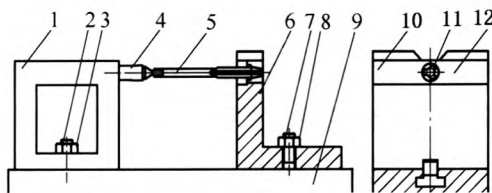
图 2

丝锥进行螺纹磨削时在机床上的装夹方式,是顶在头架和尾座两顶尖之间,两顶尖都不转动,由工作台头架拨盘带动丝锥毛坯旋转。我厂的生产工艺过程是丝锥毛坯在淬硬之前,已经对螺纹部分进行了搓丝或滚丝粗加工,在磨削螺纹时为了防止螺纹的乱扣,所以对丝锥的夹头不能任意装夹,我们采取如图2所示的对刀工具对丝锥进行对刀上夹。先将左右两对刀块用螺钉固定在前支板上的开口槽中,在两对刀块相接触的中线上加工出一螺纹孔,螺纹的各项参数和丝锥粗加工后的螺纹参数相同。螺孔要求中心高和后顶尖4中心对齐,其中左对刀块可沿前支板的槽滑动,为了方便操作可用带手轮的螺钉对左对刀块进行快紧快松;右对刀块通常用螺钉固定死。

- 1.后支架 2.7.T形螺钉 3.8.坚固螺母 4.后顶尖
- 5.11.丝锥 6.前支板 9.底座 10.左对刀块 12.右对刀块

上夹头时,先将用来固定左对刀块的手轮螺钉松开,将左对刀块10向外滑动,放入丝锥,然后

(向左滑动)合上左对刀块10,使左右两对刀块上的两半螺母与丝锥毛坯螺纹部分相啮合,拧紧锁紧手轮螺钉固定住左对刀块10,使左右对刀块紧夹丝锥毛坯,然后与攻螺纹方向相反旋转丝锥。这时由于丝锥后退使后顶尖4开始顶紧丝锥毛坯,直到丝锥毛坯在对刀工具上旋转不动为止。选定一固定方向上好夹头,通常有一定位块,用来定位夹头的方向一致性。
