# 16MnDR厚钢板焊接裂纹的分析与处理

淮南舜化机械制造有限公司 (安徽 232033) 周子业

**【摘要】** 16MnDR是石油化工机械行业常用的低温压力容器用钢, 最低使用温度在 $-40^{\circ}\text{C}$ , 其材料含碳量较低, 硫、磷含量较少, 具有良好的焊接性。但如果在厚板焊接时, 焊接工艺设计不合理, 也会出现大量的焊接热裂纹。对34mm厚的16MnDR焊接工艺评定时出现裂纹, 通过分析原因, 提出了解决方法, 及时修正了焊接参数, 确保了产品按时按质完成。

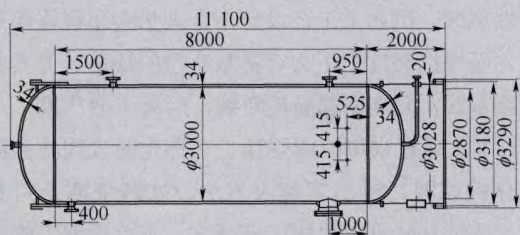
图1 中压仪表空气储罐

2011年6月, 淮南舜化机械制造有限公司为内蒙古伊东访集团九鼎化工公司制造了两台中压仪表空气储罐, 技术参数如表1所示, 设备形式和尺寸如图1所示。
