# 在用丙烷球罐应力腐蚀裂纹分析与修复

新疆北方集团建设有限公司 (奎屯 800000) 李周财

# 球磨机45钢大齿轮的焊接

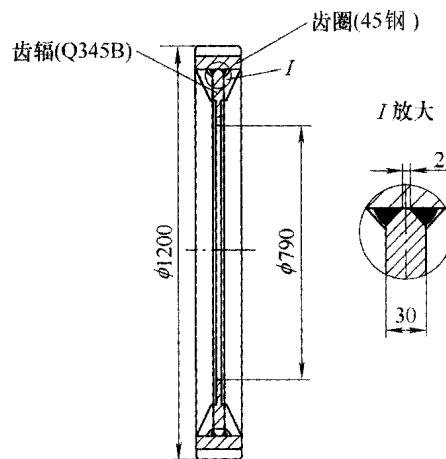
大齿轮结构

球磨机为回转筒体类设备,通过斜齿轮啮合驱动,斜齿轮通过螺栓固联在其筒体的大齿圈上(见附图),并与一个或两个(双边齿轮传动)小齿轮啮合,而小齿轮则由低速同步电动机驱动,这样就将动力由电动机传到筒体上,从而带动筒体旋转。大齿轮是焊接结构件,齿轮材质为45钢,轮辐材质为Q345B。其关键技术是有效地防止45钢在焊接过程中产生裂纹。因此,对45钢焊接性进行分析,采用焊前预热等工艺保证焊接质量。
