# 车削螺纹不完全齿的去除方法

■ 东方电气集团东方汽轮机有限公司（四川德阳 618000） 冷进明 邓亚弟 刘光耀

**摘要：**本文介绍了一种在数控车床上利用标准切槽刀具快速去除螺纹不完全齿的方法。在车削工序中一次装夹完成了螺纹不完全齿的去除，工艺成本较低，单个螺纹不完全齿的去除时间在2 min以内，相比原有螺纹不完全齿的去除方法效率较高，有效的提高了螺纹精度和生产效率，并且可以预防螺纹实际使用中不完全齿变形导致螺栓无法正常装配的问题。

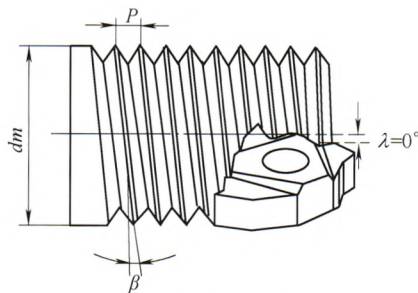
螺纹是在圆柱或圆锥母体表面上制出螺旋线形的、具有特定截面的连续凸起部分。在机械加工中，螺纹加工主要有车削、攻丝及铣削三种切削方式。如图1所示，螺纹车削加工是在一根圆柱（锥）形的轴上（或内孔表面）用刀具切削而成的，此时工件每旋转一圈，刀具沿着工件轴向移动一定的距离，刀具在工件上切出的痕迹就是螺纹。一般来说，在外圆表面形成的螺纹

图1 外螺纹车削示意

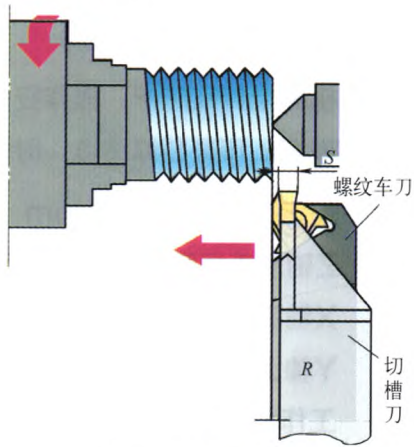
(3) 数控程序的设定：由于进行螺纹车削过程中螺纹的起始角度总是车削主轴C轴的零点，所以控制螺纹车刀和切槽刀的对刀点即可改变车削过程中的进刀位置，最简单的对刀方法是将螺纹车刀与切槽刀在同一位置对刀，然后在刀具

参数表中将刀具补偿值向进刀方向的反向偏置半个螺距的位置，具体如图4所示。这样可以保证切槽刀具的Z向进刀位置和螺纹车刀相差半个螺距，使切槽刀与螺纹车削刀具的刀尖位置重合，在车削过程中切槽刀具的参考点沿螺纹小径的螺旋线运动，去除掉螺纹的不完全齿。

图4 刀具参考点的设置

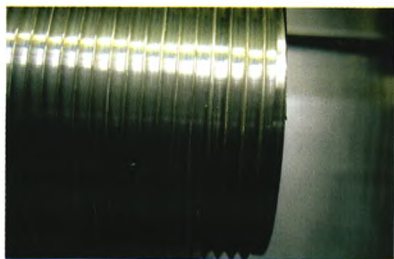
本方法在我公司高温双头螺栓、罩螺母等零部件的加工中已成功应用，目前可以完成外螺纹、内螺纹出口处和入口处螺纹不完全齿的去除，实际去除螺纹不完全齿后的效果如图5所示。

图5 螺纹不完全齿去除的应用

该螺纹不完全齿的去除方法仅在原工艺方案上增加加工了一把切槽刀具,在车削工序中一次装夹完成了螺纹不完全齿的去除,工艺成本较低,单个螺纹不完全齿的去除切削时间仅20s以内,加上换刀、对刀

时间,完成整个工步时间在2min以内。相比原有螺纹不完全齿的去除方法效率提高10倍以上,有效的提高了螺纹精度和生产效率,并且可以预防不完全齿变形导致螺纹零件无法正常装配与拆卸的问题。MW
