# 立式数控钻削加工中心故障维修四例

**摘要：**本文以立式数控钻削加工中心ZH5120A为例，介绍了该型机床在生产过程中出现的四例故障，以及排除故障的思路和过程，对于使用FANUC 0i-MC系统的其他类型机床，也有一定的借鉴意义。

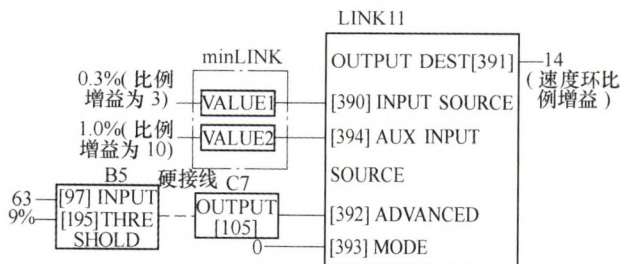
由速度给定动态切换速度环比例增益图

为实现自动切换速度环比例增益，在SSD 590+内部编程体系中，将数字输出B5的输入端INPUT连接至速度环速度给定SPEED SETPOINT，将切换阈值THRESHOLD设定为9%。这样，当速度给定 $> 9\%$ 时，B5将动作。将B5与数字输入C7硬接线。将C7的输出端连接至内部连接模块LINK11，将LINK11的输出OUTPUT DEST连接至速度环比例增益PROP. GAIN，由C7来切换

LINK11的两种可编程输入INPUT SOURCE和AUX INPUT SOURCE，即可实现动态切换速度环比例增益。INPUT SOURCE为速度给定 $< 9\%$ 时的速度环比例增益，AUX INPUT SOURCE为速度给定 $\geq 9\%$ 时的速度环比例增益。相应的SSD 590+编程功能如附图所示。
