# 瓦盖加工工艺中的防错设计

■ 东风（十堰）发动机部件有限公司（湖北 442003） 吕金生

**摘要：**介绍瓦盖在发动机缸体上的装配形式及防错的目的，提出保证加工方向正确的措施，并指出其他一些应避免的风险。

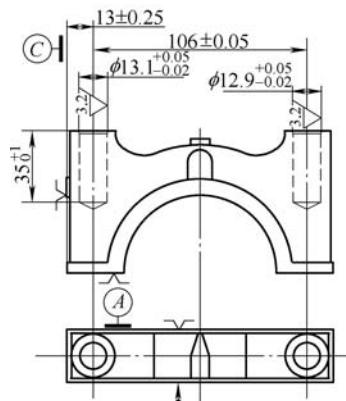
图 2

(1) 10序钻孔工序时，对于图样上设计的2个孔径相同的螺栓孔，在工艺上加工为大小不同的2个孔，为后面工序统一方向的定位装夹创造条件。瓦盖图样如图2所示。

图样上2个直径相同的

$\phi 13\text{mm}$ 螺栓孔的孔径公差较大，工艺设计如图3所示。

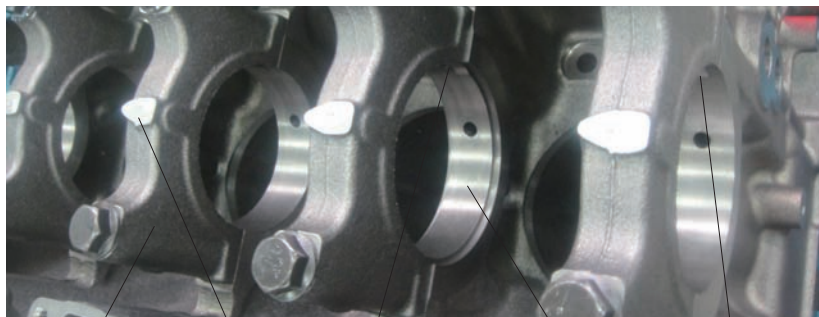
图 3

第一工位：毛坯粗基准定位，在凸台面钻一半深度的 $\phi 13.1\text{mm}$ 和 $\phi 12.9\text{mm}$ 螺栓孔。左侧螺栓孔孔径取图样设计孔径的上偏差，并且还要加严控制，提高后序的定位精度；右侧螺栓孔孔径取图样设计孔径的下偏差，并且还要加严控制，提高后序的定位精度。

第二工位：把 $\phi 13.1\text{mm}$ 和 $\phi 12.9\text{mm}$ 的螺栓孔钻通，并镗2个

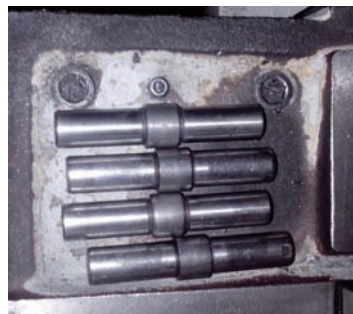
图 7

两个瓦盖对扣联接定位的销子如图7所示。此联接销有两种，一种两端直径为12.9mm，中段为17.95mm；另一种两端直径为13.1mm，中段为17.95mm。安装时需要对应瓦盖的大小螺栓孔安装。这样一次可以镗2个瓦盖，并

且消除了断续切削的缺点。

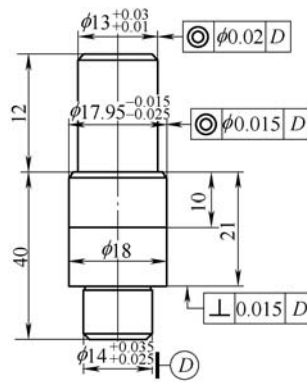
图 8

（3）30序用1个 $\phi 17.95\text{mm}$ 的菱形销和1个下端 $\phi 17.95\text{mm}$ 、上端 $\phi 13.1\text{mm}$ 的阶梯销定位，确保瓦盖上 $\phi 13.1\text{mm}$ 的销孔必须放在阶梯销上才能落到底装夹，因为 $\phi 12.9\text{mm}$ 的螺栓孔在此阶梯销一侧放不下去。从而保证铣瓦盖锁瓦片槽的方向绝对正确。工装夹具如图8所示。

$\phi 17.95\text{mm}$ 菱形销  $\phi 17.95\text{mm}$ 和 $\phi 13.1\text{mm}$ 的阶梯圆形销

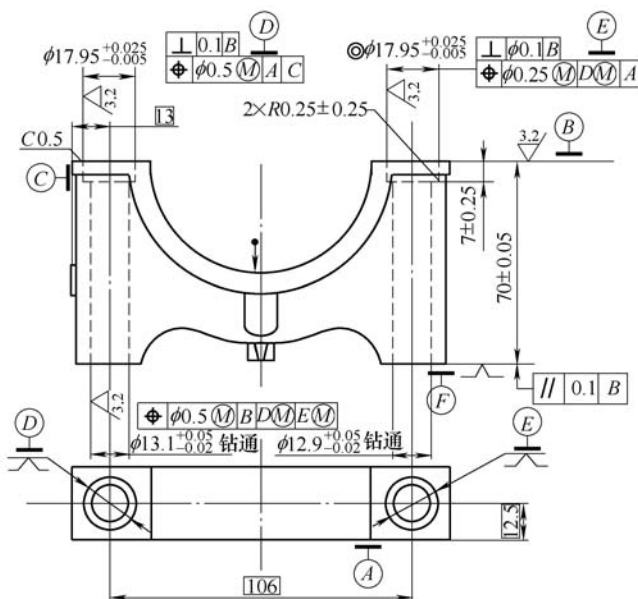
图 4

$\phi 17.95\text{mm}$ 孔（见图4）。
