# T6925/1镗铣床故障分析与处理

**摘要：**通过对T6925/1镗铣床直流电动机驱动系统及数显系统多种故障分析，找出故障根源，并及时有效地进行处理，保证镗铣床正常运行。

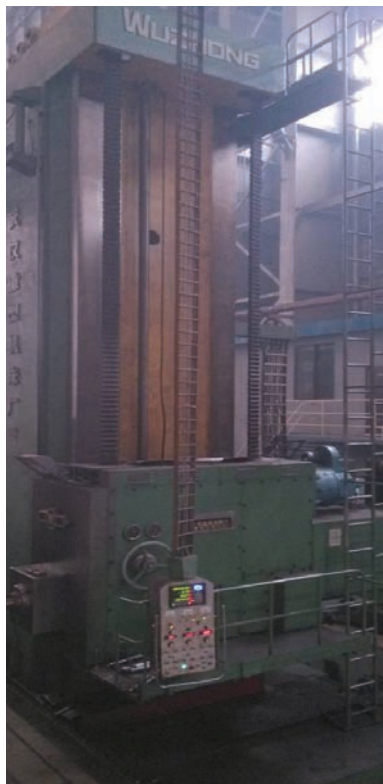
T6925/1镗铣床

T6925/1落地数显镗铣床（见附图）是一台普通型机床，X轴（立柱）17 000mm、Y轴（主轴箱）6 000mm、Z轴（滑枕）1 500mm和W轴（镗杆）1 500mm。4轴直流电动机驱动装置由原来的V57系统改为6RA27全数字化晶闸管直流调速装置。
