# 口径变换波导的线切割和电火花加工工艺改进

中国电子科技集团第38研究所精密加工分厂（安徽合肥 230031） 郑春宁 邱 菱

**摘要：**围绕零件加工中存在的质量问题，通过原因分析，改进线切割和电火花加工方法，突破难点，提高了产品合格率。

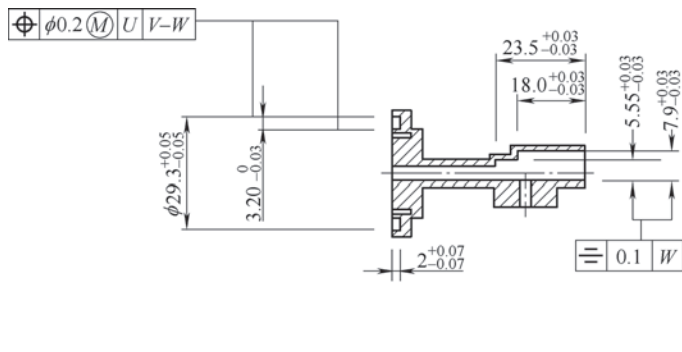
图 1

口径变换波导（见图1）的尺寸精度要求高，对称度及垂直度要求都在 $\pm 0.02\text{mm}$ ，加工余量很小。工件的安装定位要保证口径和内圆同轴，与底面垂直是关键。如果加工过程中不能保证工件的准确定位，口径不能与底面垂直，那么加工出来的产品很难达到工艺要求。

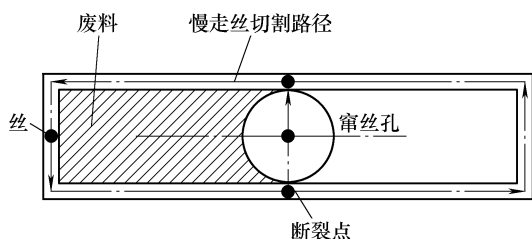
图2 半边落料示意图

原因分析：由于穿丝孔过大，当丝走过穿丝孔的直径位置时，废料断裂落下，在水流的冲击下使废料不停晃动，与零件之间放电打火，最终造成零件报废。

艺穿丝孔小于零件断裂点直径，使废料保证完整，不断裂。另一种方法是在断裂点处增加暂停程序，进行预防并及时取出断裂的半片废料以及加工完毕的剩余料。半边落料（见图2）即可保证加工质量。

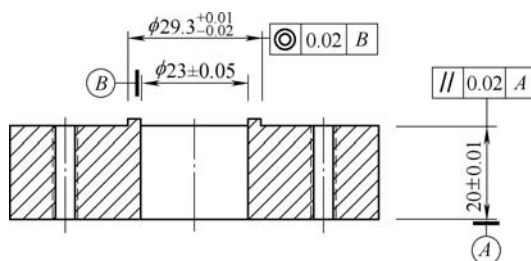
图3 慢走丝工装示意图

解决方法：避免人为的操作失误，用工装保证切割加工时的对称度及垂直度要求。自制安装定位工装如图3所示，将工装

安装在机床上，校正平面及丝垂直度，找正 $\phi(23 \pm 0.05)$  mm内孔中心，以 $\phi(29.3 \pm 0.02)$  mm凸台为基准，把零件 $(3.2 \pm 0.05)$  mm扼流槽卡在工装底座上即可，直接进行4个 $(15.8 \pm 0.03)$  mm口径的加工（见图4）。该工装简便，安装快捷，省去了每次零件安装校调、重复找中的时间，加工合格率可达100%。

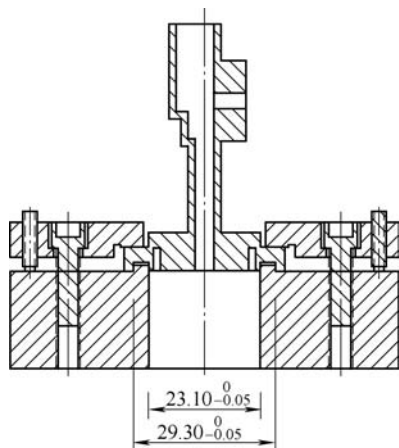
图4 慢走丝零件安装示意图

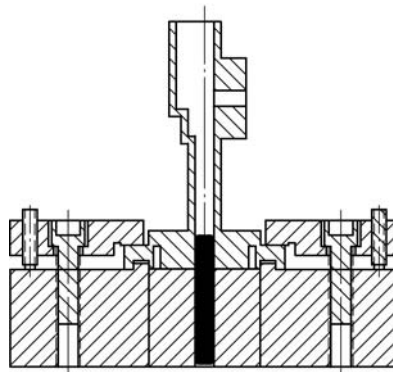
图6 电火花零件安装示意图

学习。③自制电火花工装夹具（见图5），解决电极的测量误差问题。将定位工装安装在电火花机上，校调好工装及电极，用电极找正4个15.8mm定位凸台，再把慢走丝切好的口径变换波导套进凸台上，用压板固定（见图6）。首件试做成功后，后续零件只需换装，不需要再对零件进行重复校调，直接进行加工。定位工装安全可靠、合理，安装快捷。
