# 冶金热轧机耐磨板的渗碳淬火加工工艺

■ 王志强, 薛攀, 陈文华

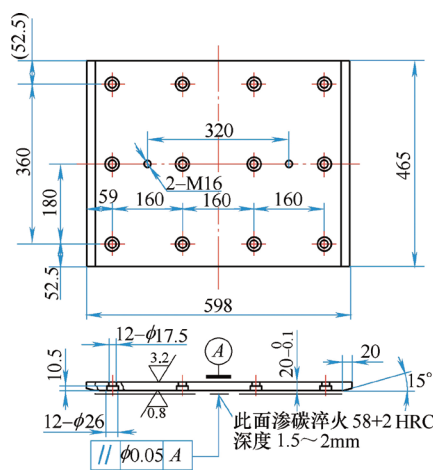
图 1

该耐磨板的尺寸如图1所示, 工作面要求渗碳淬火处理,

热处理要求硬度为(58+2)HRC, 淬硬层深度为1.5~2mm。

耐磨板根据图样采用厚度为30mm的20CrMo钢板下料, 外形尺寸按照475mm×608mm, 下料后检查截取得到的耐磨板的平行度, 保证该平行度≤2mm, 否则

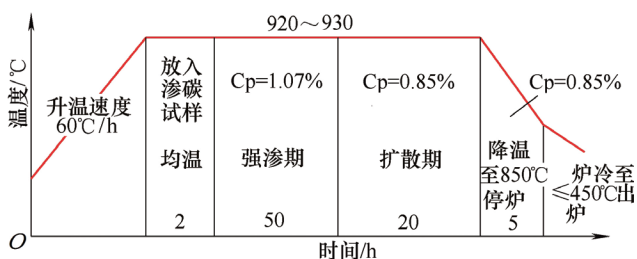
图 2

首先将两件耐磨板工件的非渗碳淬火面互相贴紧，用把合螺栓把合牢靠，以便减少在渗碳处理过程中的工件变形，把合好后进行渗碳处理，参照图2工艺曲线进行渗碳处理。
