# 车镗铝合金壳体法兰端面防止切屑划伤已加工面的措施

**摘要：**本文主要论述了车镗铝合金壳体法兰端面时防止切屑划伤已加工面的措施，以及刀具的选择、修磨和切削过程中的注意事项、切削用量的选择。

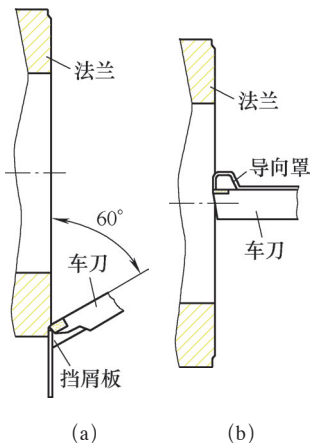
图2 导向罩与挡屑板应用示意图

如果加工面较宽、加工直径较大、吃刀深度较大而导致切削余量较多、切屑过多时，上述方法只能使切屑卷成的团体在变大到一定程度后，增加划伤加工面的隐患。此时可用挡屑板对已加工面进行保护，如图2a所示，挡屑板可采用厚度3~5mm的钢板弯制，其直板部分放在车刀刀体的底部，连同刀体一起压在刀台上，其竖直端与法兰加工面平行，并与加工面保持3mm左右的间隙，它可使切屑与法兰加工面隔离。如果再配以导向罩，如图2b所示，那就会使切屑更加远离加工面。导向罩也是用厚度3~5mm的钢板弯制的，其平板部分放置在车刀上面，连同刀体一起压在刀台上。
