# 铝合金焊缝接头区的打磨与焊接

**【摘要】** 本文针对铝合金焊缝接头易出现气孔、热裂纹、热影响区(HAZ)软化三个主要问题,对铝合金焊缝接头区的打磨和焊接进行了分析研究。结果表明,铝合金焊缝接头收起弧导致的热影响区两次再结晶过程,使得Mg、Si等元素的烧损却得不到充分的补充,是促使焊缝接头热影响区(HAZ)强度降低的重要影响因素之一;焊接接头处焊缝坡口的打磨不当将导致各种缺陷的产生,而规范接头局部的打磨方式和焊接顺序,在一定程度上可减少或消除焊缝应力集中及可能导致的焊缝质量问题,大大提高了焊缝的强度。

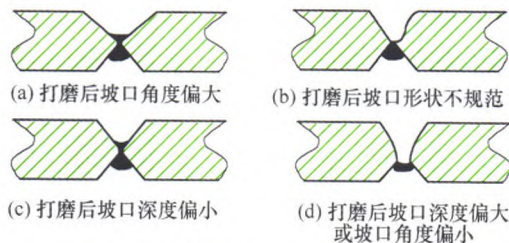
图2 焊缝接头处焊缝坡口打磨后的形状

域经打磨后形成的几种焊缝坡口形状，如图2所示。①若打磨后坡口角度过大，会增加焊缝填充量，增加焊接变形，且可能会增加焊接道数。②若打磨后的坡口不对称或与规定的坡口形状相差较大时，由于坡口两侧散热条件不同，焊缝两侧母材的热量不能均匀分配传递，导致焊接时电弧偏向一侧，造成一侧熔合不良，而另一侧却熔深较大，使得焊缝根部的熔深质量难以保证。③若焊缝接头处坡口打磨的深度过浅或打磨不到位，则不能去除焊缝缺陷或去除缺陷不彻底。④若焊缝接头处打磨后坡口深度过大或坡口角度偏小，会减小焊缝成形系数，根据最小电压原理，电弧不容易深入焊缝根部，易产生根部未熔合或熔合不良。焊缝成形系数小，易形成窄而深的焊缝，对于铝合金焊接极易产生气孔，且在焊缝中心由于区域偏析会聚集较多的杂质，使得焊缝的抗热裂纹性能差。

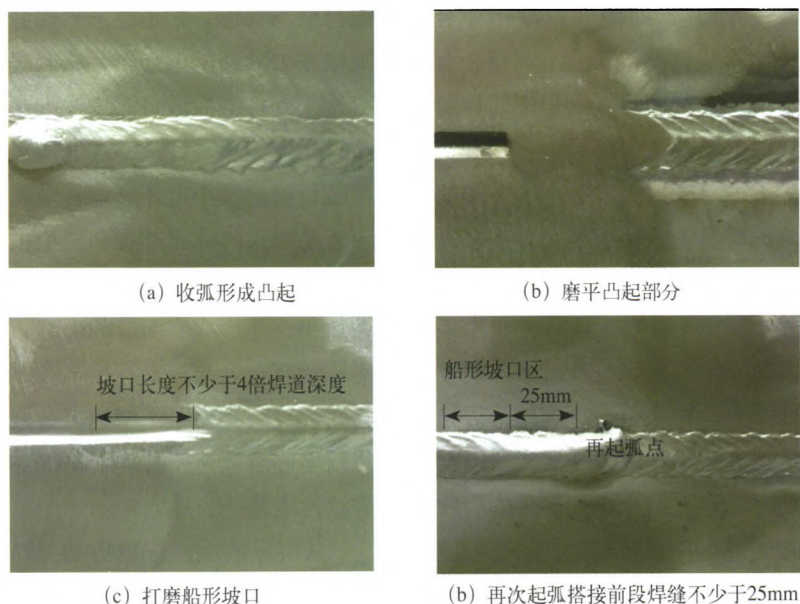
图3 焊接过程中焊缝接头打磨示意

范其打磨及焊接操作可在很大程度上减少各种缺陷发生的几率，同时也减小了返修工作量。为此，规范了焊接过程中对焊缝接头的打磨和焊接的操作步骤，即按照a→b→c→d的顺序，如图3所示。

首先在焊接收弧区形成凸起，目的是避免焊缝中产生由收弧所引起的焊接缺陷，并将收弧缺陷尽可能的滞留于焊缝表面的凸起中；磨平凸起并打磨不少于4倍焊道深度的船形坡口，并尽可能地使打磨后的坡口形式和形状与规范坡口的一致；焊缝打磨处理后再次进行焊接时，焊缝起弧处要搭接在前段焊缝至少25mm的长度处。搭接的目的就是把起弧引起的缺陷滞留在搭接的焊缝金属中，保证焊缝接头处的焊接质量，焊接完成后去除焊缝表面的25mm焊缝搭接余高。更重要的是，对打底焊后需清根处理的铝合金焊缝，其焊缝接头区域的打磨和焊接应引起高度重视。一方面，由于清根处理的打磨使焊道填充层金属厚度的减小，即打底焊道厚度的减薄，而使用原有的填充焊接参数，可能会使焊缝不能支撑住液体铝金属而使焊缝成形不良，甚至造成焊缝下塌或烧穿；另一方面，本使得一次返修合格的焊缝缺陷，而因焊缝接头处打磨不当导致缺陷

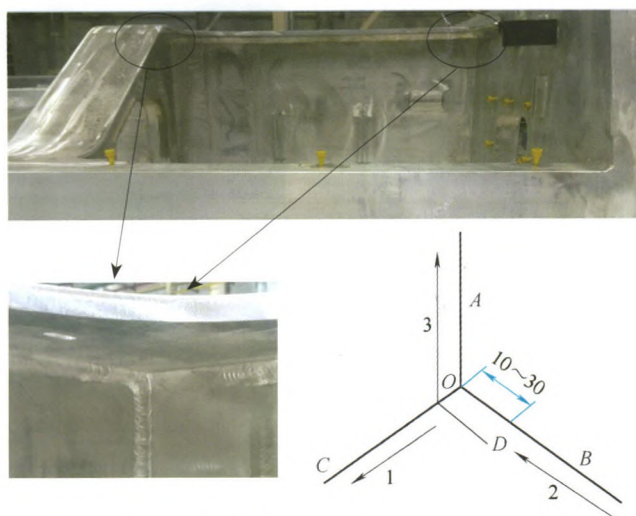
图4 车体底架牵引箱区域的三条相交焊缝拐角处的焊接顺序

以车体底架牵引箱区域的三条相交焊缝的焊接为例，其三条相交焊缝的拐角区域焊接顺序如

图4所示。按照图4中由1→2→3的焊接顺序，先焊接C焊缝，焊接时从O点起弧或收弧完成C焊缝焊接，焊接完成后打磨O点区域；然后焊接B焊缝，至离O点10~30mm距离(D点)停弧，对停弧处D点形成的焊接接头进行打磨处理，最后完成A焊缝及拐角处的焊接。焊接A焊缝时绕过O点并避免在O点停弧，且采用A焊缝的焊接参数。焊接完成后，对拐角处的焊缝余高和焊脚进行打磨处理，增加焊脚处过渡直

径，而使焊缝和母材圆滑过渡。
