# 汽车带天窗顶盖缺陷与模具技术

□ 安徽江淮汽车集团股份有限公司技术中心/刘永根

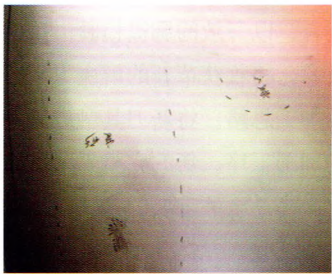
图 1

汽车顶盖在拉延成形工序，往往会在A面产生鼓包变形的缺陷，如图1所示。

经过排查，模具凸凹模型面是光顺的，经过白光扫描打点检测，模具型面合格，排除模具型面问题。最后判断应该是模具排气不畅造成，需要在模具凸、凹模表面增加排气孔。如图2和图3所示。

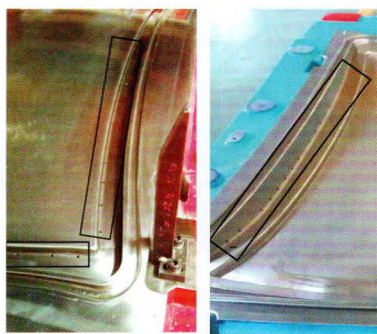
图4 凸模和凹模排气孔布置位置

对于模具排气孔，根据模具设计及加工工艺不同，顶盖零件造型不同，其模具排气孔位置也不尽相同。但是不允许设置在大平面位置，一般只能设置在根部圆角位置或根部圆角附件，如图4所示分别为凸模、凹模排气孔一般布置位置，排气孔直径一般为4mm。

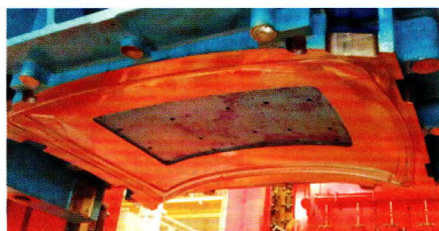
图 5

在拉延成形工序，为节约加工成本，减少模具调试人员工作强度，顶盖凹模型面有时在中间区域设计为非工作面，即非符型区，对非符型区不进行型面精加工，只采

用周围局部区域作为工作面，如图5所示。这样可以使凹模排气更加顺畅，因为非工作面可以加工更大的排气孔。
