# 基于PMS系统的公变无所属线路分析与研究

文/国网上海市电力公司市北供电公司 李冰若 夏 澍

基于PMS系统，分别从图形拓扑、台账信息两方面分析造成公变无所属线路的异常原因，总结出五类异常原因，并提炼了一种准确有效的辨识分析方法与治理措施。该方法能够有效提升同期线损率，有利于提升电网设备的精益化运维管理及现场电力工作的安全性。

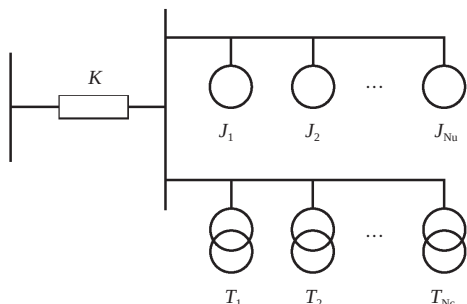
图1 10 kV线路拓扑结构

10 kV线路的拓扑结构如图1所示。

10 kV线路属于配网线路，多回路、多拉手且运行方式切换频繁，并且需要正确的线-变关系做支撑。在线损计算中，如果对线路进行拓扑分析时，公变 $T_m(0 \leq m \leq N_c)$ 无法找到对应线路，则线-变关系缺失，导致售电量中 $W_{cm}$ 的电量缺失。结合式(1)和式(2)，可得线路的线损率计算值与实际值之间关系为

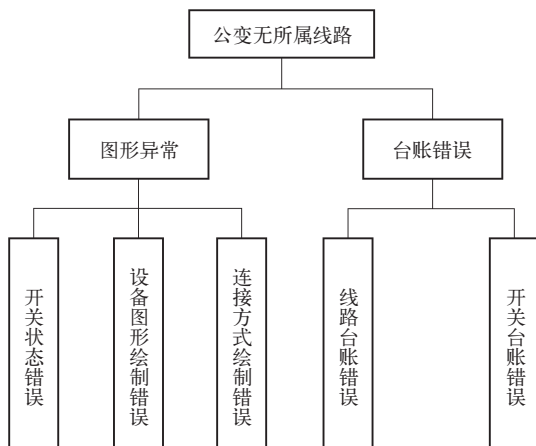
图2 公变无所属线路异常原因结构图

中的字段“开关状态”“常开状态”均被线-变关系程序识别，如果字段有误，则导致公变无所属线路。如图2所示。

在10 kV线路线损线-变关系程序分析过程中，线路通过跌落式熔断器与杆变建立相关联，通过负荷开关、站内熔断器和隔离开关等开关以及相应主线与配变相关联。因此，如果图形出现异常，将导致公变无法关联到其所属线路，线-变关系缺失。对于在运公变，图形异常主要有以下三种情况：

在10 kV线路线损线-变关系分析过程中，程序会识别通过线路、公变的某些台账信息中的字段进行需要完整、正确的台账信息做支撑。如果台账信息出现错误异常，将导致公变无法关联到其所属线路，线-变关系缺失。对于在运公变，台账错误主要有以下两种情况。

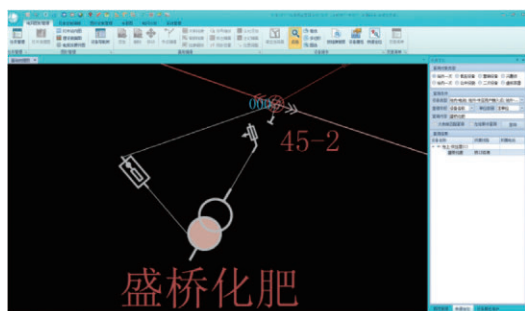
图3 杆变“盛桥化肥”熔断PMS图形状态错误

对于杆变“盛桥化肥”，查询到其PMS图形失电，跌落式熔断器处于拉开状态，如图3所示。则可初判异常原因为熔断器图形状态有误。通过调度协助核查，发现熔断器现场确实为闭合状态。图形修正后其线-变关系恢复正常。
