# 减少激光加工毛刺和飞溅技术研究

嵇佳佳, 柯文敏, 丁琪, 卢锐, 宾浩宇

中国航发南方工业有限公司 湖南株洲 412000

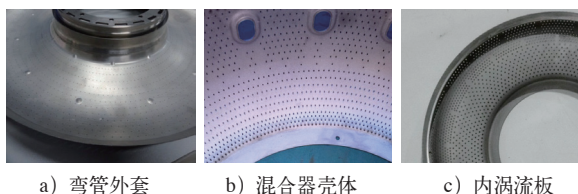
图1 不同零件涂黄油加工清洗干净效果图

没有防护效果,2<sup>#</sup>~4<sup>#</sup>受高温蒸发防护效果欠佳,但用5<sup>#</sup>试剂防护清洗后肉眼观察毛刺飞溅非常少,防护效果良好,而且成本较低。综上所述,考虑激光防飞溅和毛刺效果及经济成本,5<sup>#</sup>黄油试验剂方案可以达到预想的效果,如图1所示。

通过第1次试验结果对比分析可知,1<sup>#</sup>试剂在金属表面的防护效果很差,主要是因为粘性不够,易受热脱落。2<sup>#</sup>试剂经试验防护效果很差,且清洗不方便,不适合用于生产。3<sup>#</sup>~5<sup>#</sup>试剂在混合器壳体防护效果一致,3<sup>#</sup>试剂清洗方便,但价格贵;4<sup>#</sup>、5<sup>#</sup>试剂效果好,价格便宜,清洗采用汽油,满足现有的生产使用,因此一般薄壁简单件用4<sup>#</sup>、5<sup>#</sup>试剂进行防护,而一般不易清洗的零件采用3<sup>#</sup>试剂进行防护。内涡流板因特殊结构,只有采用5<sup>#</sup>试剂才有很好的防护效果,主要因为5<sup>#</sup>试剂在常温下为浓稠状,受热液化后可以迅速凝固,而不会被气体吹跑,所以可达到持续防护效果。弯管外套采用黄油防护后内壁已基本达到不需钳工后续去毛刺的目的。

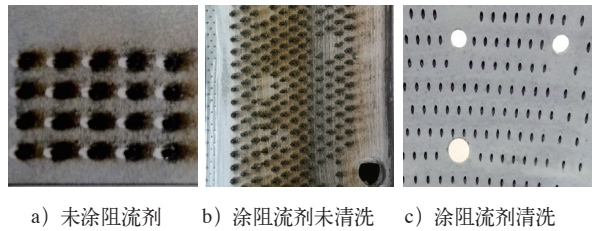
图2 激光从涂层面入射试验效果

通过第1次试验方案找到了效果和性价比比较好的防护液，而第2次试验继续对激光参数进行摸索，针对不同的零件采取不同的防护方案，从而达到减少毛刺和飞溅，典型的参数是调整激光的入射面，试验结果见表2。第1组是在涂层面进行入射，第2组在金属面入射，两组试片都采用1<sup>#</sup>和防护效果最好的5<sup>#</sup>进行试验，结果表明，不管是激光在涂层面还是金属面入射，5<sup>#</sup>防护方案，涂层变黑，防护效果一般，而且在金属面入射时，涂层在孔口部位存在部分脱落，这是因为受热后黄油融化渗入涂层孔隙中，失去防护效果，油渗入涂层不利于清洗，影响涂层质量。反而是1<sup>#</sup>白色阻剂效果较好，如图2所示。激光从涂层面入射时，涂1<sup>#</sup>阻剂清洗效果较好，金属面入射和涂层面入射，清洗后表面飞溅大幅减少，这是因为受热后在涂层面形成固态隔离层，有效减少飞溅附着在涂层面上。试片试验后通过正式零件火焰筒内外环（带涂层）用第1次试验出来的5<sup>#</sup>防护方案进行入射面的试验，结果与试片的结果一致，防护效果一般，火焰筒外环的涂层面入射，与第1组试片一致；火焰筒内环的金属面入射，防护效果一般，去毛刺后孔口涂层存在剥落，同第2组试片结果一致。

综上所述，通过第2次试验结果对比分析可知，当激光从金属面入射时，1<sup>#</sup>试剂在涂层上的防护极好，清洗也方便，毛刺、飞溅不会黏结涂层，孔口涂层没有剥落现象；当激光从涂层面入射时，1<sup>#</sup>试剂可以防护涂层面变黑，飞溅黏结涂层。5<sup>#</sup>试剂不适合涂层上的防护，易造成涂层发黑，去毛刺涂层脱落。从涂层面打孔易造成涂层污染金属界面，因此尽可能从金属面加工。
