# 一起220 kV线路接地故障引起全厂生产系统停车事件分析

文/周 勇 董新胜 周 杰 王利超 谭金龙 王廷旺 胡 帅 赵 启  
国网新疆电力有限公司电力科学研究院

介绍了一起由电网220 kV线路瞬时接地故障引发某化工企业全厂生产系统紧急停车的案例。通过现场情况检查、故障时刻曲线分析及仿真验证，明确了此次事件的直接原因和间接原因，总结了事件教训，并提出了相应的防范措施及建议。

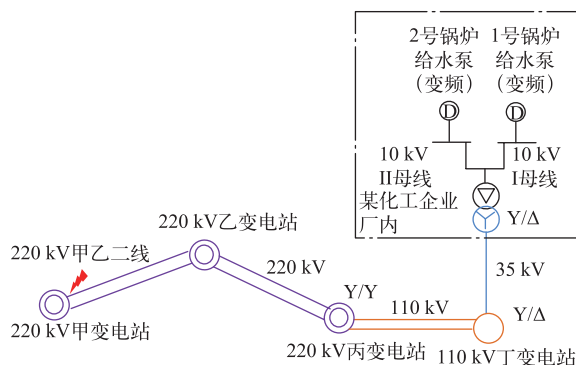
图1 系统及厂用接线示意图

220 kV甲变电站和乙变电站均为双母线单分段接线且事件发生前并列运行。A化工企业在事件发生前给水系统运行方式为：4台循环流化床锅炉配置5台电动给水泵，锅炉给水系统为5台给水泵并联母管制运行，单台锅炉额定给水量为360 t/h，满负荷运行给水量为390 t/h。1号、2号泵为变频调速电动给水泵，3号、4号及5号泵为液力耦合器调速电动给水泵。事件发生期间，4号给水泵为检修状态，给水泵本体处于返厂检修过程中。事件发生时，实际可用给水泵仅为1号、2号、3号及5号泵，分别运行于10 kV I段、II段、III段及VII段母线。系统及厂用接线示意图如图1所示。
