本文根据上汽大众某项目的实际情况，介绍了车顶超高速激光钎焊的工艺方案和设备性能。据此，对焊接参数和焊缝缺陷的形成进行了深入解读，旨在揭示实现 110 mm/s 速度下激光钎焊所需的前提条件和调试方法，以及相关的经验数据。本文展示了项目实验过程和研究成果，并对这一课题进行了总结。

## 白车身超高速激光钎焊技术探索

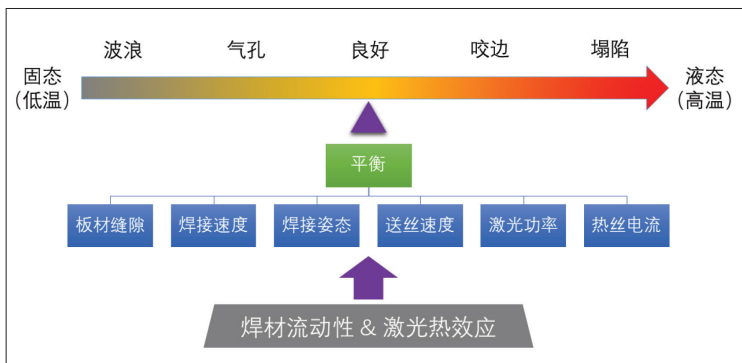
图1 参数与焊缝缺陷关联图

激光焊参数的调试和质量优化，本质上主要围绕着焊材的流动性和激光的热效应两个因素展开。如图 1 所示，在满足焊缝厚度的前提下，只有当这些参数达到平衡时才能获得较好的焊缝状态。因此，了解焊缝缺陷与各项参数的关系对焊缝质量的优化极为重要。

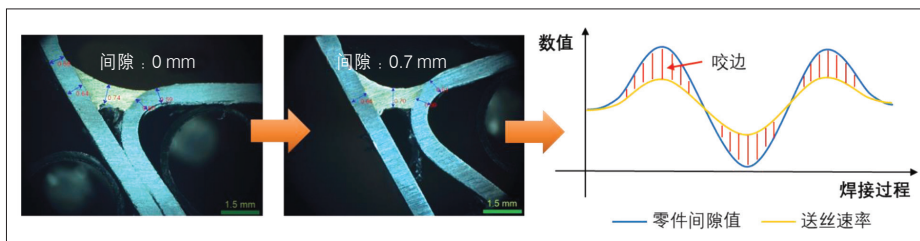
图2 零件匹配间隙波动对焊缝的负面影响

车顶与侧围外板之间的间隙，根据大众标准，最大不能超过 0.2 mm，且 0 mm 最佳。另外，间隙值波动的情况也是一大负面因素。如果间隙值变化过快，超过设备可以适应的程度，如图 2 所示，就会发生咬边（焊缝边缘锯齿状）的现象，这在高速焊接时尤为明显。因此，对零件匹配状态的确认是进行焊缝质量优化的第一步。

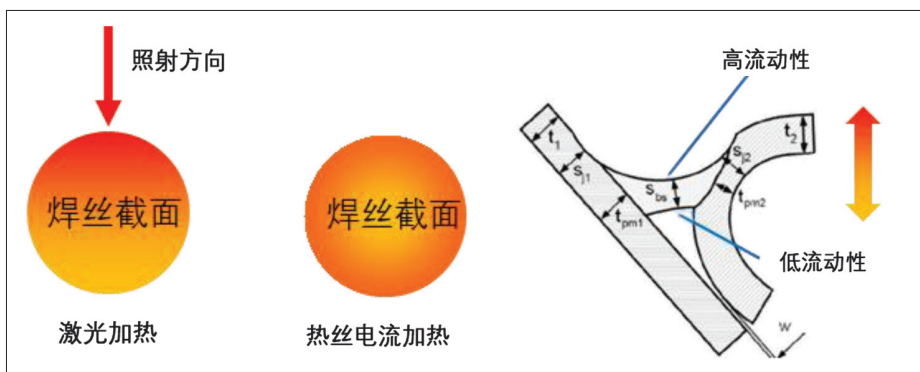
图3 激光照射与电流热丝的区别

在两种焊丝加热的方式中，激光作用于焊丝被照射部分。因此，如图 3 所示，焊丝横截面中，上部温度总是较高，优先融化，流动性相比下部更好。热丝机采用电阻加热原理加热焊丝，截面上温度分布较均匀。而通过观察成型的焊缝截面可以发现，即使是零件间隙为 0，焊缝底部也是悬空的，而上表面焊材需要充分、均匀地流淌、展开。因此，理想的焊接过程需要焊丝上表面的流动性大于底部，底部流动性低有助于形成有力支撑，防止焊缝下陷造成咬边，甚至塌陷。

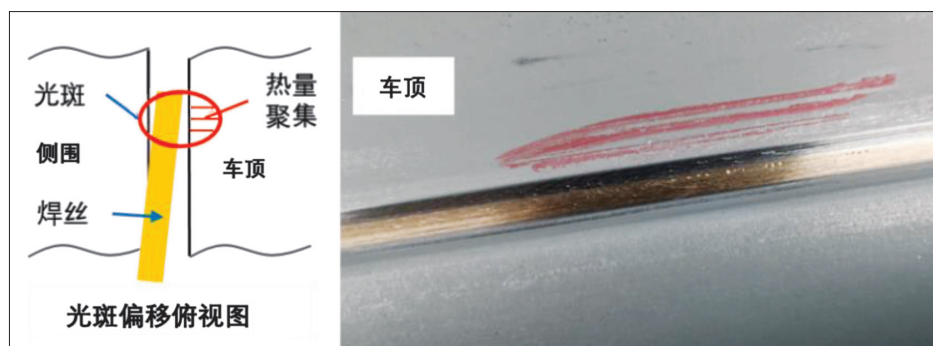
图4 光斑位置对焊缝质量的影响示意图

首先, 需要确认焊丝处于光斑居中位置。如图 4 所示, 光斑如有偏移, 一方面会导致相同功率下焊丝受热不足, 影响焊材流动性, 降低气体排出速率; 另一方面, 会使单侧板材集中受热, 造成镀锌层大量蒸

最后, 如果出现图 4 所示的排气孔的情况 (一般更靠近车顶), 且焊丝和光斑位置也检查无误。可使激光镜组向侧围外侧 (y 向) 倾斜, 减小车顶侧的照射功率。

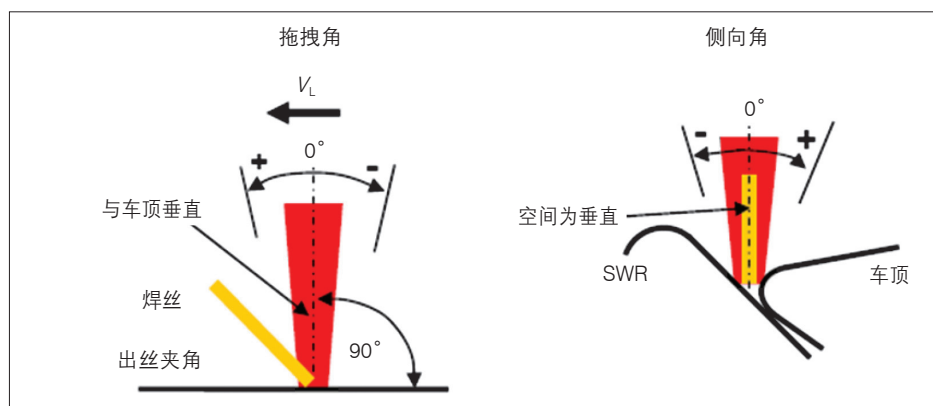
图5 拖拽角与横向角的定义

在焊接过程中, 机器人的姿态也对焊缝的成形状态起着不可忽视的作用。如图 5 所示, 可分解为拖拽角和侧向角两个部分。

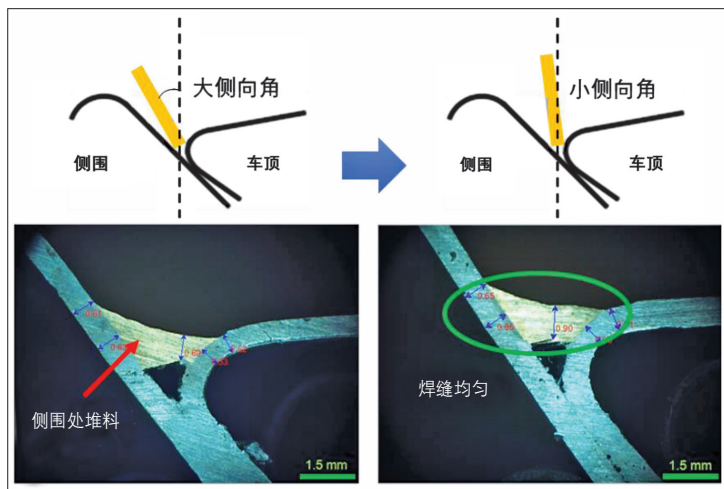
图 6 相同送丝量下侧向角与焊缝横截面形状的对对应关系

侧向角主要与焊缝横截面的形状相关。如图 6 所示,激光镜组角度向焊缝左侧倾斜则焊材也会向左侧堆积。如果送丝量不变,焊缝右侧会相应变薄,增加了金相检测不合格的风险。当然,如确有需要,可以在此基础上适当增加送丝量和激光功率。原则上,建议使用较小的侧向角,可以使焊缝更加匀称的同

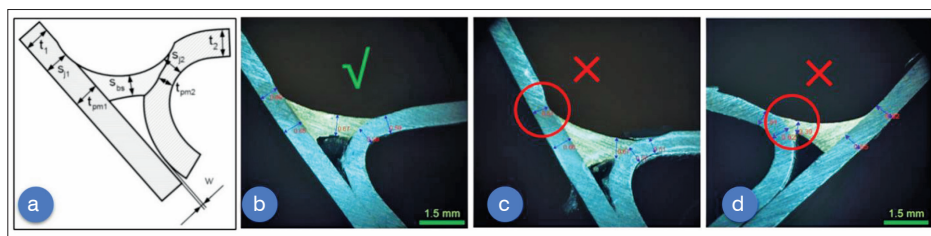
图 7 金相标注图与实拍图片

图 7a 所标注的各符号即金相实验所关注的指标,评判标准如下:

1)  $t_1, t_2$ : 与焊缝搭接的左右两侧板材厚度,为金相实验的基础输入信息。

2)  $S_{bs}$ : 打磨后焊缝横截面最薄处的厚度。 $S_{bs} \geq 0.8 t_{\min}$  (即  $t_1, t_2$  中最薄的值)。

3)  $S_{j1}, S_{j2}$ : 焊缝与两侧板

材最上部搭接点的板材厚度。

$S_{j1} \geq 0.8 t_1$  且  $S_{j2} \geq 0.8 t_2$ 。

4)  $T_{pm1}, T_{pm2}$ : 板材经激光和焊缝烧蚀后搭接面的残留厚度。 $T_{pm1} \geq 0.5 t_1$  且  $T_{pm2} \geq 0.5 t_2$ 。

对于  $S_{bs}$  和  $S_j$ ,以实验车型为例,车顶和侧围外板板厚 0.7 mm,所以  $S_{bs}$  和  $S_j$  大于 0.56 mm 为合格,如图 7b 所示。图 7c 和图 7d 分别为焊缝搭接处板厚过薄及焊缝过薄的案例。

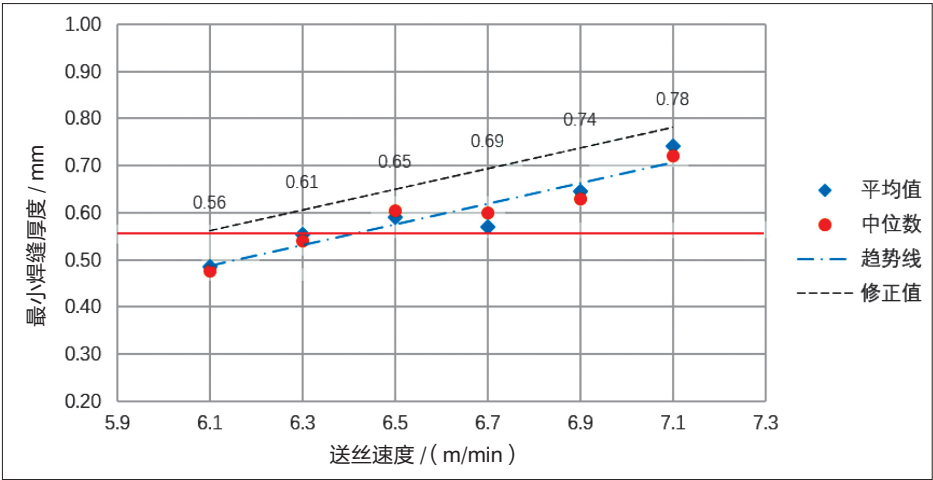
图 8 送丝速度对应焊缝厚度散点图

为确定合适的送丝量,我们进行一个研究送丝速度与焊缝厚度关系的实验。如图 8 所示,一共 6 组数据,送丝量从 6.1 m/min 等量增加到 7.1 m/min,在保证侧围和车顶最小间隙为 0 的前提下,左右两侧各取 14 段试片送金相室检测。

图 8 中,菱形点和圆点分别为每组 28 个金相试片  $S_{bs}$  值的平均数与中位数。点画线为平均值的线性趋势线。实线为  $S_{bs}$  值合格线,即 0.56 mm。可以看到,当镜组侧向角不变,随着送丝速度的逐步增加,最小焊缝厚度  $S_{bs}$  值也呈线性增长。

此外,将侧向角减小  $6^{\circ}$ ,得到了图 8 中的虚线修正值数据。这表明  $6^{\circ}$  的侧向角可以造成焊缝 0.07 mm 的厚度差异。由此可见,侧向角的调整对金相结果有着明显的影响。

经分析,以上每组实验数据 28 个试片  $S_{bs}$  值的上、下四分位数均为 15% 左右。所以,参考  $\pm 15\%$  的波动量以及实际的现场调试经验,以 110 mm/s 速度焊接,送丝速度设置在 6.6 ~ 6.9 m/min 之间较为合理。

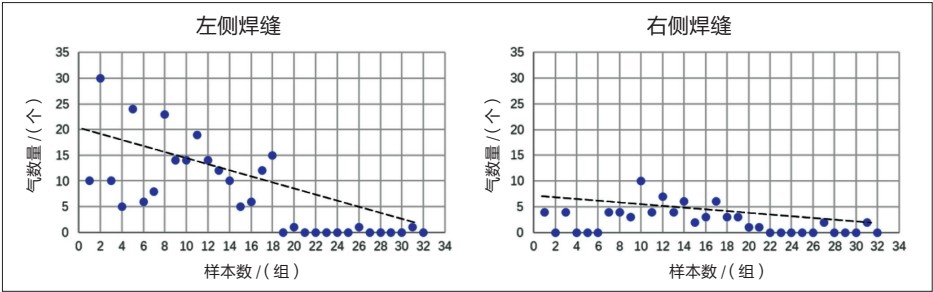
图 9 激光焊调试气孔数量趋势图

本次超高速激光焊的课题，在现有设备及保证零件匹配间隙最小处为 0 的前提下对焊接速度、焊接姿态、送丝速度、激光功率及热丝电流进行研究和优化，并以气孔数量作为主要量化指标评判整体质量，与咬边这种在一定程度上能通过打磨处理的缺陷不同，气孔问题因其难以返工的特点，每个项目都备受关注，实验结果如

整体来看，对 110 mm/s 高速激光焊成败起关键作用的主要是零件匹配、焊丝加热方式和焊接姿态这三个控制因素。图 9 中，左侧焊缝之所以状态一直不及右侧，主要还是零件间隙不稳定所致。经过不懈的探索和实践，焊缝质量最终达标，并通过白车身奥迪评价与线体压力测试，满足报交要求。
