# 硅烷技术在汽车涂装行业的应用

**摘要：**主要介绍了汽车涂装前处理硅烷技术与磷化技术在环保、设备、现场管控三方面的差异点。同时，根据现场使用的经验，总结出一些常见的质量问题产生的原因，供大家参考和借鉴。

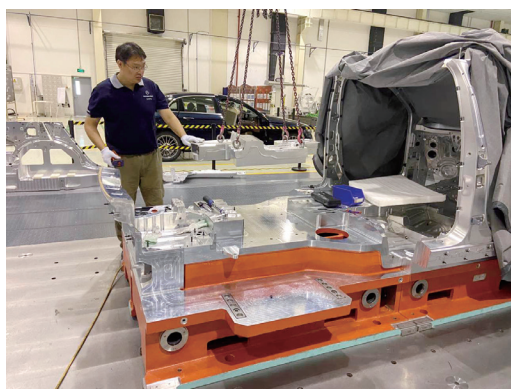
（2）车体部位组装 基座搭建好后就像盖房子完成了地基，接下来是砌墙。依次吊装各小模块并进行精度调整和紧固安装，如图4所示。

图4 Cubing模块组装

车体模块组装相对较为简单，像搭积木一样，逐层、逐块调整安装即可。
