# 供-售电侧计量信息异常对10 kV同期线损的影响分析

文/陈佳瑜 夏澍 许鸣吉  
国网上海市电力公司市北供电公司

计量供电侧和售电侧电量是10 kV同期线损计算的重要环节，除电量采集设备外，计量关联的台账信息也直接关系线损计算的准确性。针对10 kV分线拓扑结构，从区间、指标及台账三个维度出发，分别提出供电侧和售电侧计量异常信息的有效辨识方法，并给出各异常情形下的治理方案。该方法可快速辨识出台账异常的计量信息，规范系统数据质量。最后以某供电公司实施案例验证了该方法的有效性。

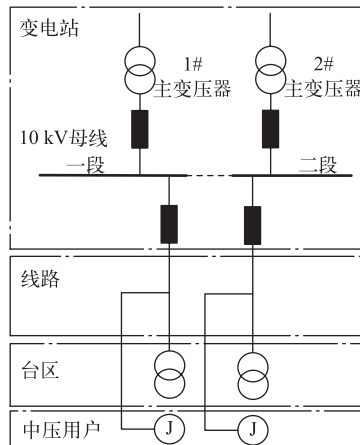
图1 10 kV分线拓扑结构

10 kV分线拓扑结构如图1所示<sup>[11]</sup>，变电站10 kV出线送至台区与中压用户。除分线线损率外，线路所属变电站的10 kV母线平衡率也是考核指标之一。

图1中, 10 kV母线平衡率计算公式为<sup>[12]</sup>

因 $\mu_{MP}$ 计算的是整站母线平衡率, 故在表号错位的情况下, 其仍在合理范围内。从图1可知, 变电站内10 kV母线分为多段, 故可通过分段母平进行判断, 计算公式为

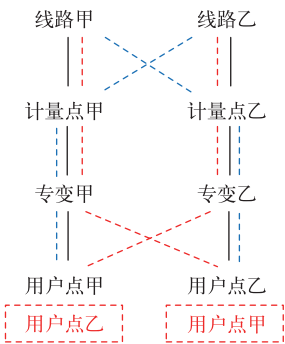
图2 中压用户线变关系

售电侧中压用户往往存在双电源，即同一户号的用户存在2个不同的计量点，通常称为甲乙表。该环节的典型异常情形为甲乙表反和流变倍率反。用户点-专变-计量点-线路之间的线变关系具有唯一性，如图2中黑色连线所示。

该情形下，一种是从台账系统侧入手，更换图形系统中的关联信息，即更换专变与用户点间的连线（图2中红色连线所示），此时系统中2个用户点的整体信息发生对换，包括计量点、表号、流变倍率等；另一种是从现场入手，对换2块计量表计（图2中蓝色连线所示），此时系统中用户点仅对应的表号信息发生对换，其余信息不变。

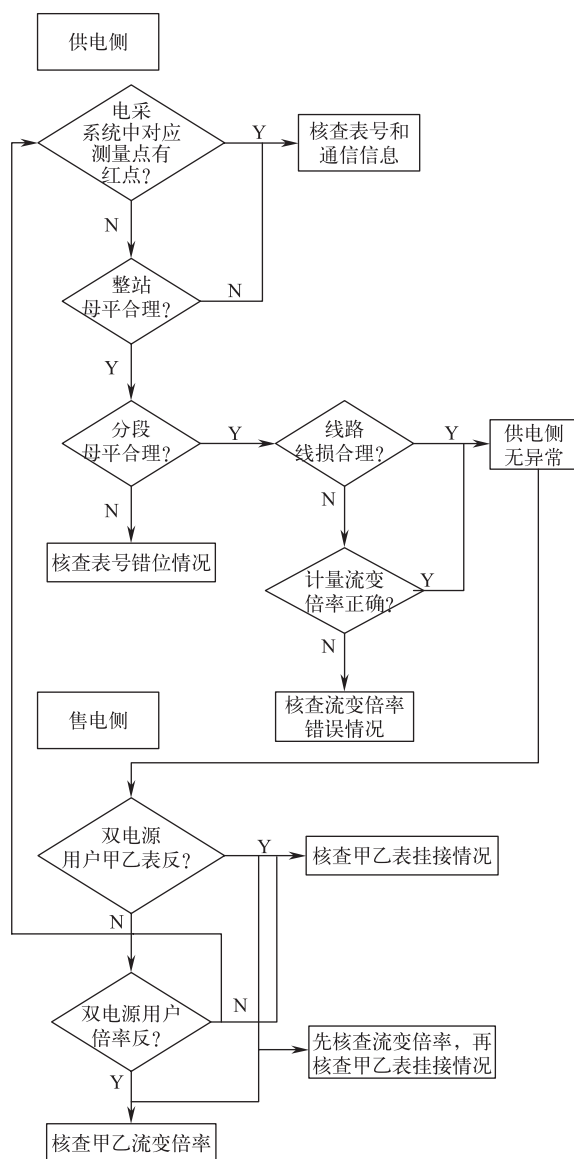
图3 供-售电侧计量信息异常辨识流程

通过以上分析，得到供-售电侧计量信息异常的辨识流程如图4所示。排查供-售电侧的顺序可根据实际情况而定。

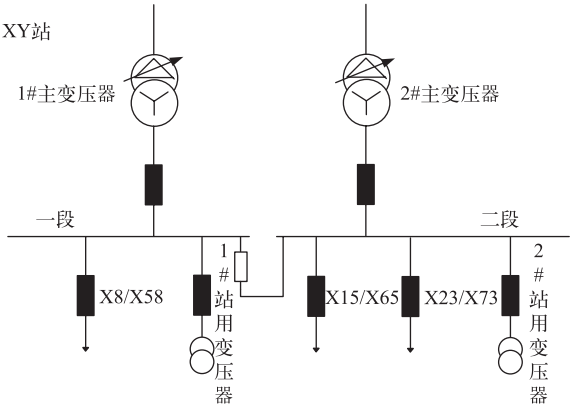
图4 XY站一次接线图

以上3条双拼线路均属于35 kV变电站：XY站。其拓扑图如图4所示。

进一步分析“X8/X58”仍为负损的原因。核查供电侧计量信息，其所属电站“XY站”电采系统中无红点，且母平一直在合理范围内，但图4中，“X8/X58”与“X23/X73”不在同段母线上。计算分段母平，以8月11日为例，XY整站母平为-0.09%，一段母平5.82%，损失电量13 046 kW·h、二段母平-7.06%，损失电量-13 634.75 kW·h，分段母平超出[-2%，2%]的合理范围，且损失电量一致。结合“X8/X58”与“X23/X73”线损率，满足表2中2个表号错位的现象，故判断该2条线路存在供电侧计量电表表号相反的现象。
