# 主轴激光熔覆修复再制造技术研究

**摘要:** 风机作为燃煤电站及钢厂的主要通风设备, 其平稳可靠性对于整个机组的运行十分重要, 随着运行工况的变化, 风机主轴磨损日益严重, 风机主轴磨损后局部形成沟槽, 尺寸公差无法保证, 易造成风机振动, 影响风机正常运行。激光熔覆技术可对磨损失效工件进行修复再制造。为探索激光熔覆技术对磨损风机主轴修复的可行性。测试了激光熔覆工艺修复后试样的硬度、力学性能、微观结构等性能。结果表明: 采用优化后的工艺参数: 激光功率2500W、扫描速度20mm/s、送粉速度2.5r/min进行激光熔覆修复后, 试样表面硬度为295HBW左右, 硬度有所提高, 抗拉强度为832MPa, 屈服强度为722MPa, 正向冲击吸收能量为93J, 侧向冲击吸收能量为74J, 背向冲击吸收能量为84J, 均满足母材相关要求。熔覆层无气孔裂纹等缺陷, 组织均匀。由此可见, 激光熔覆工艺修复风机主轴具有可行性。

## Research on laser cladding repair and remanufacture technology for spindle

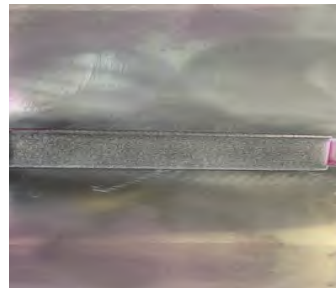
图2 熔覆后试板

激光熔覆设备采用额定功率为6000W的laser line激光器及ABB机器人。通过前期大量的试验,研究了激光功率、扫描速度、送粉速度对熔覆层厚度和硬度、修复工件力学性能的影响。最终优选出以下的工艺参数:激光输出功率2500W,扫描速度20mm/s,送粉速度2.5r/min,搭接率35%,保护气和送粉气均为99.999%高纯氩气。为模拟修复效果,在试板中间位置加工宽20mm、深2mm的沟槽,模拟磨损失效。激光熔覆前清理试板用酒精擦拭干净并保持干燥,H8合金粉在200℃下烘干1h。按照上述工艺参数在试板预制的修复槽处进行激光熔覆,熔覆3层将预制修复槽填充至略高于试板平面,满足后期整体加工要求,熔覆后试板如图2所示。

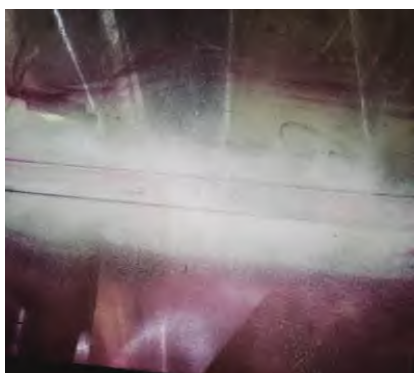
图3 试板无损检测结果

熔覆完成后,清理熔覆层表面,待试板冷却到室温,进行渗透检测,结果如图3所示。无损检测结果表明,激光熔覆层表面较为光洁,熔覆层道与道之间搭接良好且与母材熔合良好,无裂纹、气孔、咬边等表面缺陷。

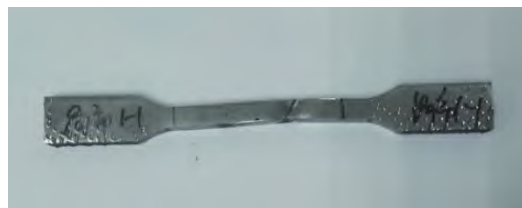
图9 拉伸试样断后情况

样,如图8所示。采用PLS-1000万能试验机进行拉伸试验。试样断裂情况如图9所示,试验结果见表4。

由表4数据可知,修复后的试样抗拉强度高于母材要求值20%、屈服强度高于母材要求值57%,伸长率值也略高于母材对应要求值。由此可见,激光熔覆后试板的力学性能满足相关要求,并且对母材有一定的强化作用,这可能与激光能量集中,加热冷却速度快对晶体有细化作用有关。
