## 重装行业大型传动部件的精密加工

北方重工集团有限公司传动设备分公司 赵红 郑大为 冯维伦 金德建

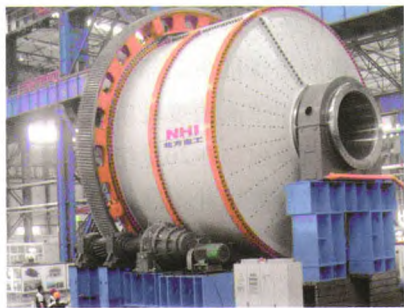
图1 MSZ8848自磨机  
(齿圈直径11.6 m,精度等级ISO8级)

品中的传动部件精度提高,大齿圈由原有的ISO9级精度提高到ISO7级,甚至ISO6级,齿面表面粗糙度值由原有的 $R_a=6.3\text{ }\mu\text{m}$ 提高到 $R_a=1.6\sim 0.8\text{ }\mu\text{m}$ (见图1)。对于大直径齿圈来说,这个精度要求无论是在制造设备、制造工艺或是检测手段来说,都是一个很大的突破。在生产工艺方面,大直径齿圈的材质多为铸钢件,在加工过程中极易产生应力变形,为了降低由变形所影响的齿圈精度,大齿圈制造工艺进行多次改进,最终采用3次镗、3次车、2次热处理、2次铣齿的工艺方案,在齿部精加工工序前以多次粗加工来释放铸钢件毛坯的内部应力,以达到产品最小的变形量,大大地降低了由变形对齿圈精度的影响。在加工设备上采用俄罗斯和德国进口滚齿机床,最大加工直径14 m。

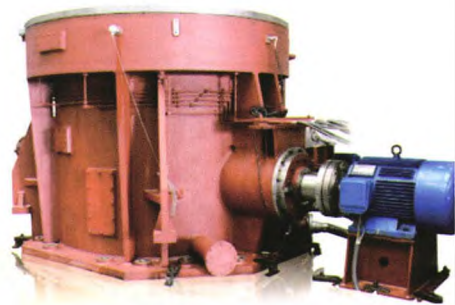
图2 LMX系列立式磨行星减速器

在重点产品LMX系列立磨行星减速器(见图2)中,对第一级传动的螺旋锥齿轮副精度要求非常高,我们采用的螺旋锥齿轮副为克林根贝尔格齿制,采用渗碳淬火的工艺达到高硬度的齿面,但螺旋圆锥齿轮在淬火后极易产生变形,致使齿轮副安装时啮合位置发生偏移,使接触区减小,降低了传动精度,在使用中振动和噪声加大,缩短了齿轮的寿命,严重影响到整台设备的使用,所以需要在渗碳淬火后增加齿面精加工工序,采用刮削的方法进行齿面精加工,并通过齿轮副对滚检测,以达到高精度的要求。
