# 加工中心换刀故障典型实例分析

■ 河北钢铁集团宣工公司 (张家口 075100) 崔文强

**摘要:** 自动换刀系统的故障是加工中心常见的问题之一, 介绍3例典型故障的维修经验, 以鉴参考。

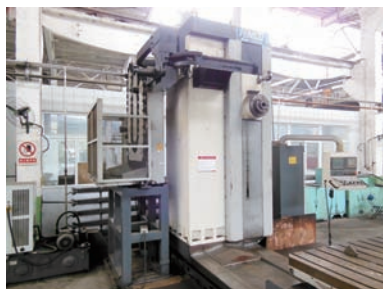
图1 BMC—110T2加工中心

台湾地区产型号为BMC—110T2的加工中心(见图1), 系统为FANUC—21i—M, 刀库采用的是链条型式。该加工中心在自

动换刀过程中, 走到第17步时, 停止不能动作, 机床报警。维修发现, 第17步动作为机械手由等待位置平移至刀库。分析认为, 17步不执行的原因一般为前一步动作未完成, 或者机械已到位, 但反馈信号没有给系统, 造成中途停止。第16步动作为刀链旋转至该刀对应刀套。目测, 从机械

位置看, 第16步已经完成, 下一步并未执行。由于16步动作完成的检测感应开关位置不明确, 所以本故障通过梯形图来查找故障点较为方便。查找电气资料, 17步机械手由等待位置平移至刀库的输出信号为Y4.4 (ARM RIGHT TRAVEL)。打开梯形图, 搜索, 找到表示输出信号Y4.4的输出线圈, 该线圈未亮, 说明动作条件不满足。通过递推法向前寻找不满足的原因, 即寻找输入信号, 最终查到输入信号X13.5不亮, 该信号是引起第17不动作的原因。再次查找电路图, 输入信号X13.5代表的含义是刀库锁, 线号为326, 感应开关为LS26, 由

此可知，刀库锁信号没有反馈给系统是导致故障的原因。通过位置图样寻找到该感应开关，最终发现感应开关损坏，更换后故障排除。

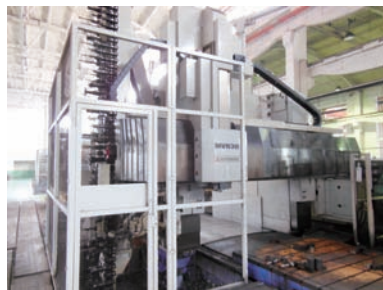
图2 MVR—30五面体加工中心

日本进口，型号为MVR—30的三菱龙门式五面体加工中心（见图2），系统为FANUC 31i，刀库为链条型式。该加工中心为公司2013年新购置设备，一般ATC换刀故障可通过画面操作自主恢复，方便快捷。该设备故障为ATC变换器在自动换刀过程中突然停电，再开机时，换刀停止不执行。该故障恢复首先采取两种方法：

本故障恢复过程首先采用方法一：点击按钮【Custom1】，显示出页面后，选择【主菜单】，再选择【机械菜单】，再打开【ATC复位】，这样换刀过程状态就会显示在画面中。本次故障停止在第4步，即换刀器回旋刀库侧。手轮模式下，通过操作软键【步骤】→【+方向】→【执行】，这样换刀就会自动执行复位动作到下一步；继续按软键【执行】，ATC就会完成复位动作，自动换刀过程完成。也可通过操作按键【连续】→【+方向】→【执行】，这样只需操作一次，机械手就会连续执行复位动作的全部步骤。

按方法一操作，故障并未消除。接着采用方法二，松开急停，按下运行准备按钮，按方法一中的介绍，找到ATC复位画面。换刀过程在第4步停止，即换刀器回旋刀库侧。将模式切换到MDI模式，输入指令M235（ATC周期复位）运行，即取消了原换刀指令；再通过资料找到换刀器回旋刀库侧的动作指令为M107，输入M107→INPUT→【自动启动】按钮运行，这样机械手开始工作，进行到下一步动作；接着再按方法一来恢复，这样ATC换刀完成，故障修复。MW

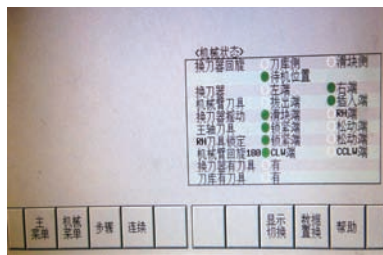
图3 ATC复位画面

(1) 方法一：自动恢复，即打开ATC复位画面（见图3），通过软件操作来恢复。
