# ABS齿圈压装中压力位移监控系统分析

□ 辽宁曙光汽车集团股份有限公司/孙吉宝 张电 吕群强

通过对压力位移监控系统在ABS齿圈压装中的应用分析,介绍了其在压装过程中的工作原理,说明了设计过程中注意的几点事项及关键技术。并阐述了汽车轮边总成ABS齿圈压装过程中压力位移监控系统的设计思想、结构原理及特点,证明了该套装置是一套适用于ABS齿圈装配的,而且结构简单、可靠性强的先进设备。

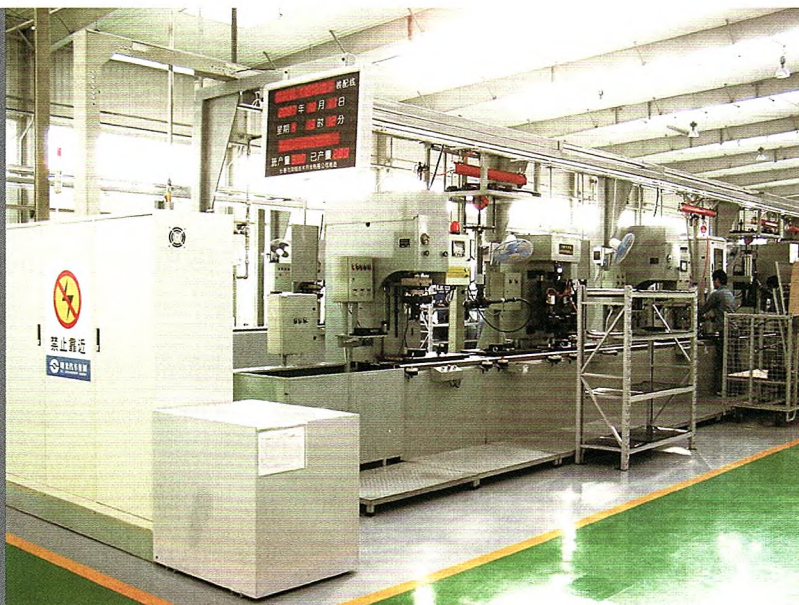
图 1

ABS系统中关键零部件——ABS齿圈的装配(见图1),因为需求量较小,常采用人工手动砸装的方式。这种方法存在以下弊端:一是效率低下,二是装配质量完全要靠装配工人的水平来决定,三是装配过程中无法获得并记录压装力。随着人们对汽车安全性重视程度的不断提高,匹配ABS系统的汽车产销量呈连续上升趋势,汽车零部件企业在提高生产效率的同时,也开始将如何提高装配质量列为重要课题。
