# 西门子数控系统中途停机故障维修实例

**摘要：**本文详细介绍了一例数控机床中途停机故障的维修过程，并结合维修实例介绍了西门子810T系统故障状态标志位F24.0的使用和部分@宏指令的应用。

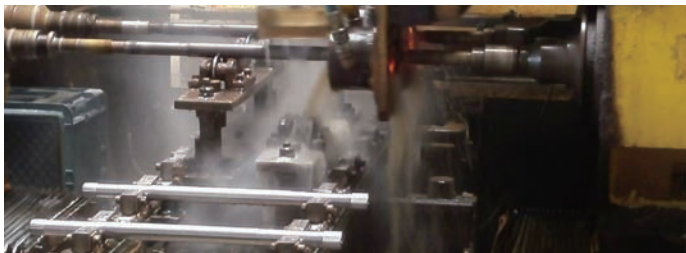
图1 机床中途停机的瞬间

因为出现3004程序报警后，虽然程序停止了运行，但淬火电源还在工作没有关闭还在加热（见图1），机床操作人员发现后只能按急停按钮停止加热。按急停按钮后机床状态就发生改变，无法分析出现故障的瞬间状态。

既然设备中途停机暂时解决不了，应该想办法在出现报警中途停机时让淬火加热停止，这样既不会造成产品轴和顶尖的报

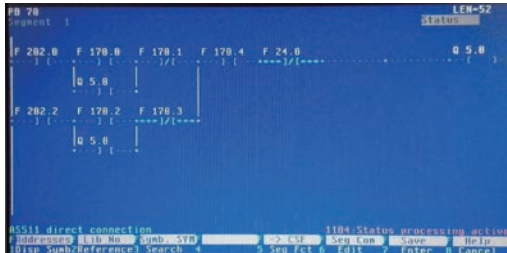
图2 淬火控制梯形图

废，又便于分析故障。查阅机床资料和西门子数控系统资料，最后找到了解决办法，根据西门子810T数控系统工作原理在出现报警时，系统报警状态标志信号F20.4被置“1”，若将这个信号联锁到淬火控制信号上，当机床出现中途停机时，就会马上自动停止中频加热，防止烧坏产品轴和工装顶尖。为此，对机床PLC程序进行分析并进行修改，如图2所示，将系统报警标志位信号F20.4与淬火电源启动信号Q5.8联锁。

应该想办法在机床出现报警时让机床伺服轴也停止运动，继续分析系统工作原理，再次修改机床PLC控制程序，将伺服轴总伺服使能信号Q84.7与系统报警标志位信号F24.0联锁，目的是在系统出现报警时，伺服轴也立刻停止运动。
