# M3RSF70型减速机箱体轴承孔 磨损修复工艺

**【摘要】**通过对M3RSF70型减速机箱体材质焊接性分析,提出利用Z308纯镍铸铁焊条经手工电弧冷焊对M3RSF70型减速机箱体I轴、IV轴轴承孔磨损处进行焊补,然后经卧式加工中心镗削至成形尺寸来解决M3RSF70型减速机箱体I轴、IV轴轴承孔严重磨损修复的技术方案。通过修复实施,有效解决了减速器箱体轴承孔磨损这一实际问题。

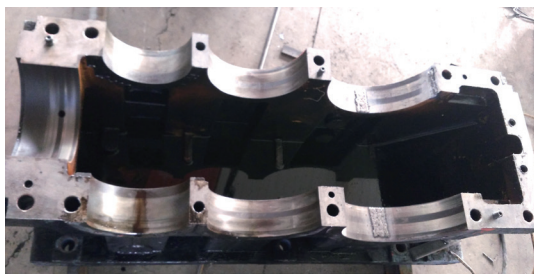
2016年9月底,我中心承担了下峪口洗煤厂型号为M3RSF70型减速机的大修任务。在大修中,我们发现M3RSF70型减速机箱体I轴、IV轴轴承孔处因磨损而分别出现0.15mm、0.4mm深的槽。经求证厂家,确定M3RSF70型减速机箱体材质为HT250。

图1 焊补中的M3RSF70型减速机箱体下半部分

(5) 焊补工艺要点 第一,焊补时应采用细焊条、小电流、快速焊,以减少铸铁母材在焊缝中的熔合比,降低焊缝中碳及硫的含量;同时减小了焊接热输入,减小焊接应力,防止产生裂纹。由于电流小,热影响区窄,使半熔化区的白铸铁组织层变薄,有利于加工。

第二,采用短段焊、断续焊、分散焊及分段退焊等,并在每焊10~15mm长度后立即用小锤迅速锤击焊缝,待焊缝冷却到不烫手时(50~60℃)时,再焊下一道焊缝,以减小焊接应力,防止产生裂纹。

第三,补焊层厚度以预留2~3mm机械加工余量为宜,以保证加工后轴承孔表面光滑、无麻点和凹坑。焊补时在孔两端各留2cm不进行焊补(该位置没有磨损,且不是轴承外圈与轴承孔配合面),作为加工时的参考基准。

(3) 轴承孔的加工方法 待M3RSF70型减速机箱体I轴、IV轴轴承孔磨损部位经补焊(见图1、图2)并冷却至室温后,将减速器箱体上下两部分合箱后紧固,紧固螺栓的预紧力与工作状态时相同。以I轴、III轴轴承孔端面为基准,在卧式加工中心上调平、找正减速器箱体,并以减速器箱体III轴轴承孔为标高和中心距、平行度基准,对镗杆、镗刀进行定位,加工焊补层。加工焊补层时,先粗镗一刀后,对中心距、平行度进行测量检查确认,如超差则进行调整,经过3道粗镗一道精镗加工到图样要

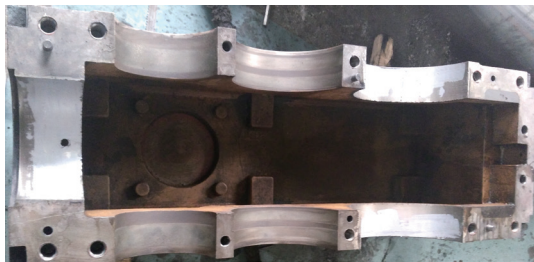
图2 修复后的M3RSF70型减速机箱体上半部分

求的尺寸及精度（I轴φ215H7（+0.046/0）mm、IV轴φ320H7（+0.057/0）mm。表面粗糙度值达到R<sub>a</sub>3.2μm。
