# 机器人焊接节点质量控制与缺陷返修

黄鹿

**【摘要】** 本文以SinoStruct公司承建的澳大利亚Origin Energy公司APLNG管线项目为案例，将机器人自动焊管对接单面焊双面成形作为课题，着重展开对其焊接质量控制管理的研究，目的是保证机器人管对接单面焊双面成形全熔透的一次性外观检查合格率与一次性射线检测成功率，旨在进一步提高机器人焊接在批量生产中的实用性。

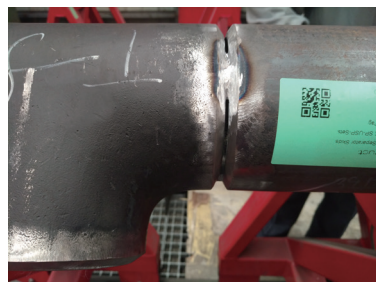
图1 良好的焊前装配点焊

焊前由培训合格的焊接检验人员检查焊工资质，只有通过培训以及考试合格的氩弧焊工点焊固定装配。点焊长度为 $25\text{mm}$ ，点焊的背面余高不宜过高，确保固定焊没有任何缺陷并要求将点焊两端正反两面打磨薄，呈斜坡刀口状，并且刀口面位于坡口钝边以下位置，如图1所示。同时焊接检验员检查每段管节是否留有余量，以及尺寸正确性。

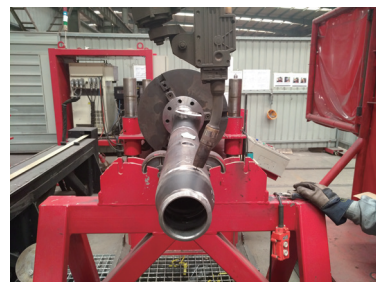
图2 焊枪位置与角度

(3) 焊接过程节点控制 根据工程师将焊接工艺输入的编程，确定焊枪起始位置和焊枪角度、焊丝干伸长度以及焊枪距离管件高度，然后点击预焊按钮使管子转动与焊丝摇摆相结合试运行一遍，确保焊接过程“不撞枪、不偏焊、不跳焊”，且焊枪与垂直方向夹角为 $15^{\circ} \sim 17^{\circ}$ ，如图2所示。当焊完打底后，在机器人焊接操作工将焊接接头打磨平顺的同时，检验员应当及时

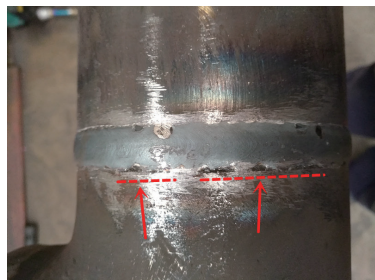
图3 表面坡口的未熔合

(1) 未熔合产生原因与预防 未熔合按其所在部位，未熔合可分为坡口未熔合、层间未熔合和根部未熔合三种。通过外观与射线检测结果发现，机器人焊接主要会产生表面坡口的未熔合与根部未熔合，如图3、图4所示。

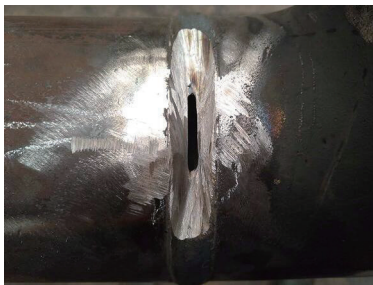
图5 根部缺陷的修复焊前

对于出现概率较高的缺陷为打底接头处的根部未熔透，此种情况就是通过打磨的方式来达到返修的焊前要求，如图5所示。焊缝打磨处的两端呈斜坡口状，接头处两端打磨呈“U”形，方便打底接头的熔透，这种修复方式适合于外观检测或射线检测所发现的氩弧点焊缩孔、焊穿、气孔、焊瘤、未焊透、根部未熔合等缺陷。表面未熔合修复的焊前状态见图6，将未熔合或低于母材的侧边打磨呈凹沟形，去除氧化皮的过程同时保证熔透。修补完成后将焊缝打磨光顺，焊工将焊接返修信息写于焊缝旁，便于返修信息记录与追踪。

机器人焊接在焊接过程中也存在着在打底焊接起初热输入太低，工装夹具偏差及管子失圆带来的焊接电弧位置偏斜，坡口侧壁的金属杂物或氧化皮，层间打磨不彻底等情况。对于图5所示的根部打底主要位于定位焊缝两端接头处的未熔合，还应该从焊前装配查找原因，是否存在钝边及间隙的配合低于要求，是否存在接头处的打磨不到位等。通过一系列的问题原因排查，外观合
